Audi A4 Allroad A4 Allroad 3.0 TDI quattro tiptronic 200 kW

360 PONTOS ÁTVIZSGÁLÁS EREDMÉNYE

Állapotfelmérés dátuma	2024. 02. 13.	Állapotfelmérő cég neve	Net Mobilitas Zrt.
Székhely	1055 Budapest, Honvéd utca 20.	Adószám	25575251-2-41.

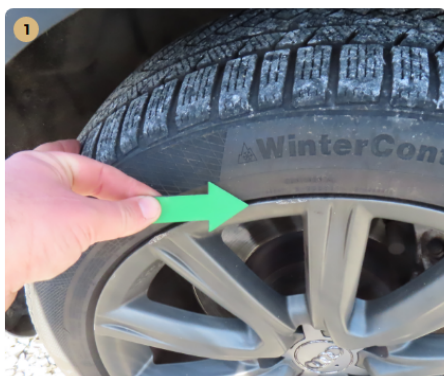
! bal első felni
felni horzsoltak

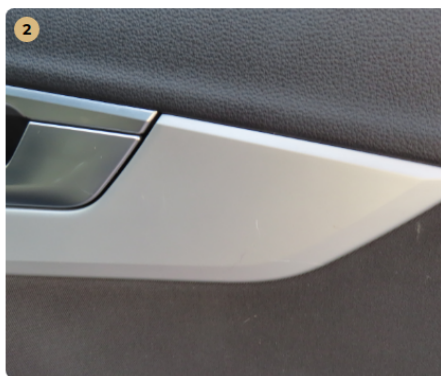
! bal első ajtókárpit
díszléc karcosak

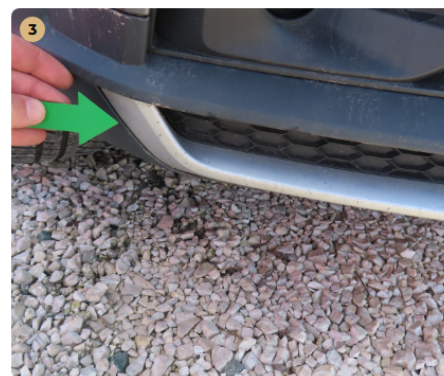
! első lökhárító
horzsolt, kavicsos, fényérült

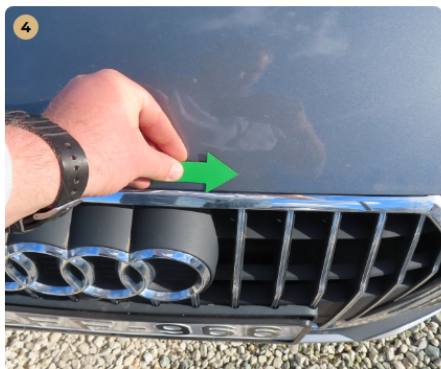
! motorháztető

kavics sérülések

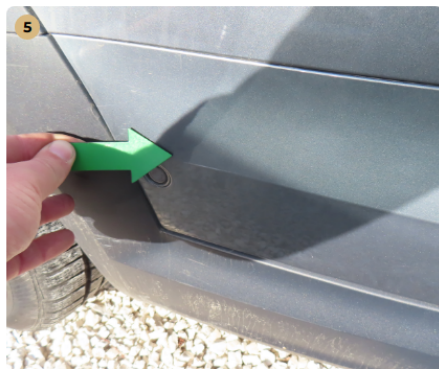
! bal első ajtó

horzsolás, karc, fénysérülések

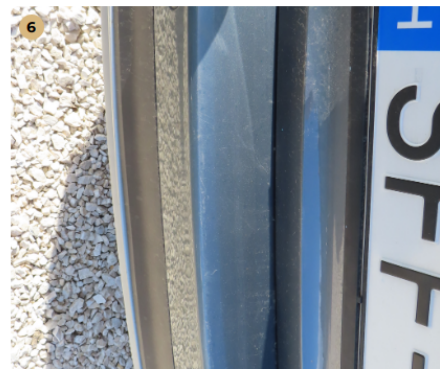
! hátsó lökhárító

karcos, horzsol

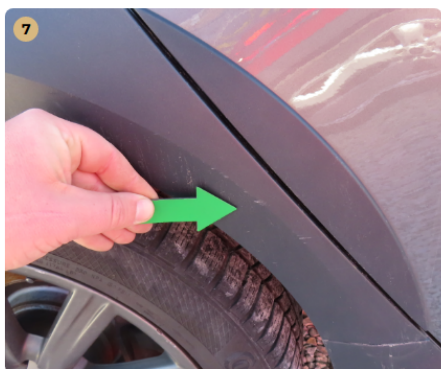
! jobb hátsó sárvédő

horzsol, karcos

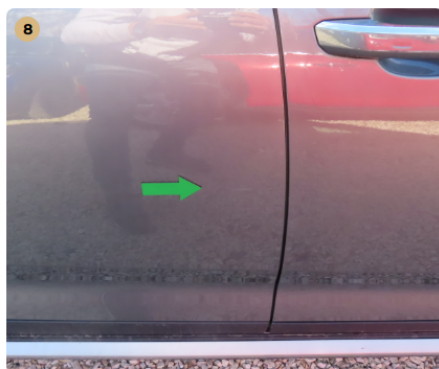
! jobb hátsó ajtó

fénysérülések
