## Ford Mondeo TITANIUM 1.5 ECOBOOST A6 (AUTOMATA - 1 ÉV GARANCIA 121 kW

Alvázsám: WF0EXXWPCEJA33021

Rendszám: RFN273

### 360 PONTOS ÁTVIZSGÁLÁS EREDMÉNYE

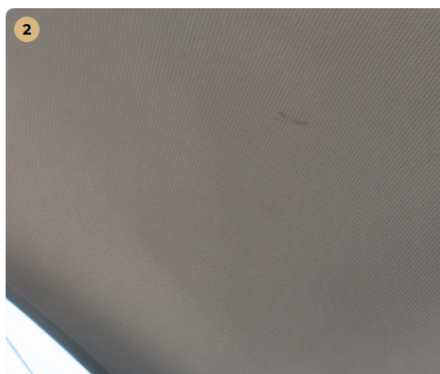
2

! tetőkárpit  
szennyezett

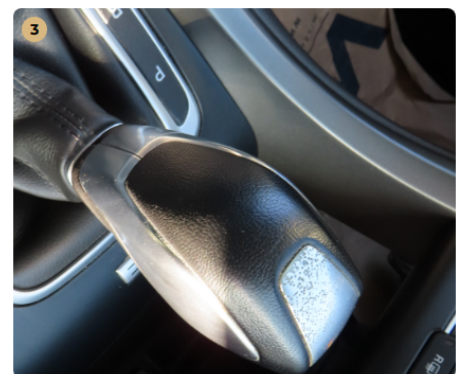
3

! műszerfal  
váltó gomb kopott

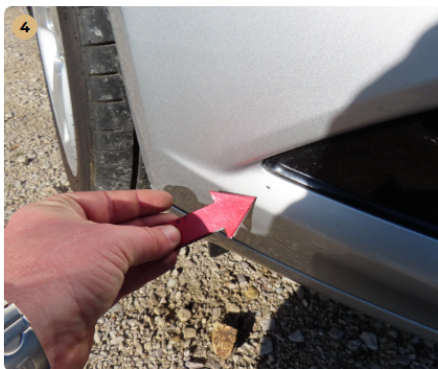
! első lökhárító

kavicsos

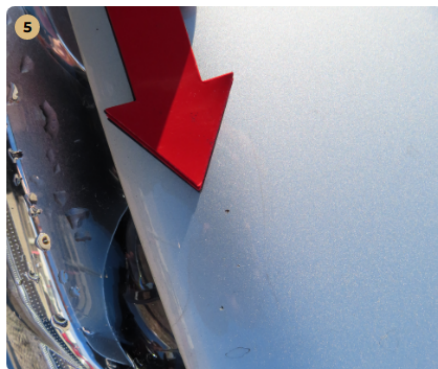
! motorháztető

kavicsos

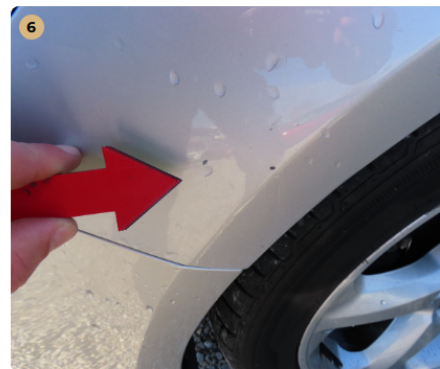
! bal első sárvédő

kőfelverődés, fénysérülés

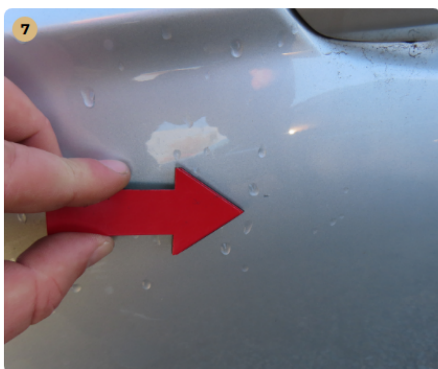
! bal első ajtó

fénysérülés

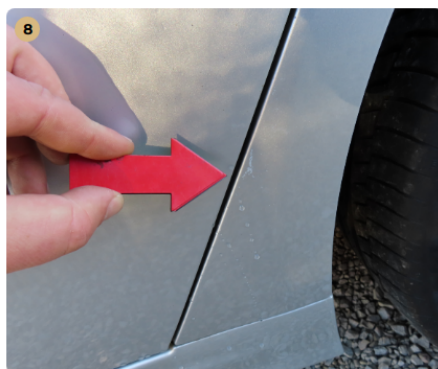
! bal hátsó sárvédő

kőfelverődés, fénysérülés

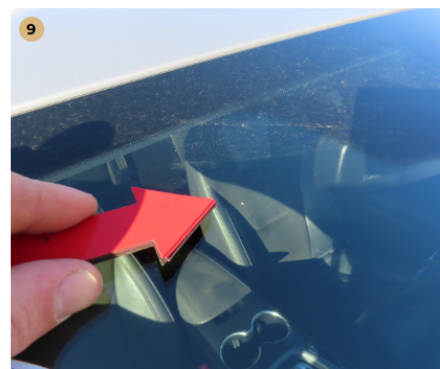
! első szélvédő

kőfelverődéses
