## Ford 216 Kuga 2.0 TDCi ST-Line 110 kW

Évjárat 2017. 09.	Teljesítmény 110 kW (150LE)	Kilométeróra állás 122 309 km	Üzemanyag Dízel	Sebességváltó Manuális/kézi
----------------------	--------------------------------	----------------------------------	--------------------	--------------------------------

# 360 PONTOS ÁTVIZSGÁLÁS EREDMÉNYE

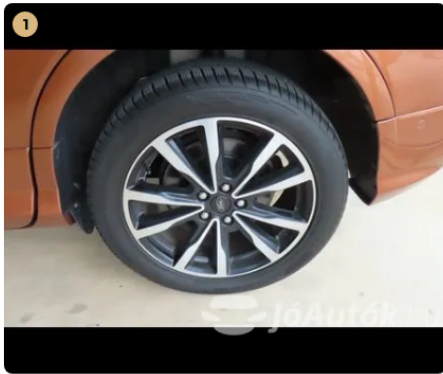
✓ felnik

szép megkímélt állapotban

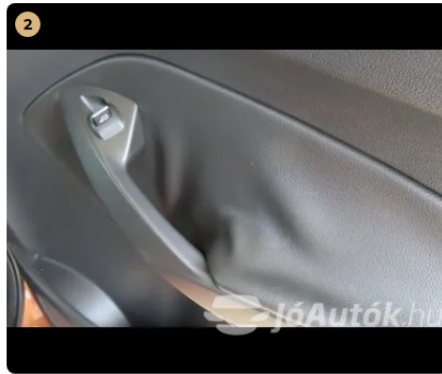
⚠ jobb hátsó ajtó kárpit

szövet lóg

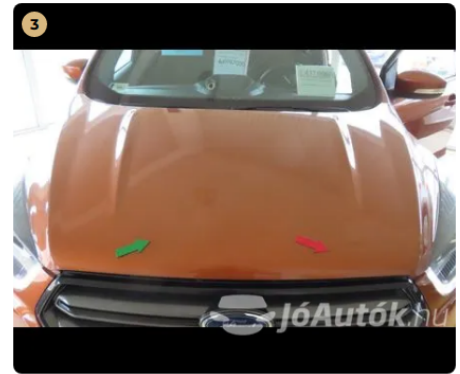
⚠ motorháztető

apró kavics sérülések

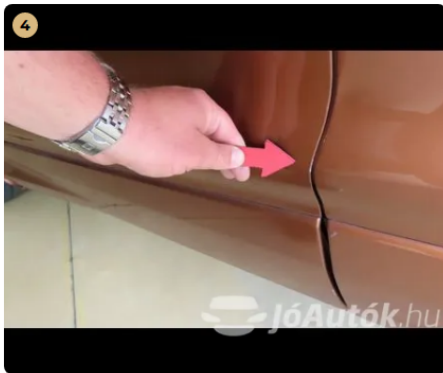
⚠ bal első ajtó

fénysérülés

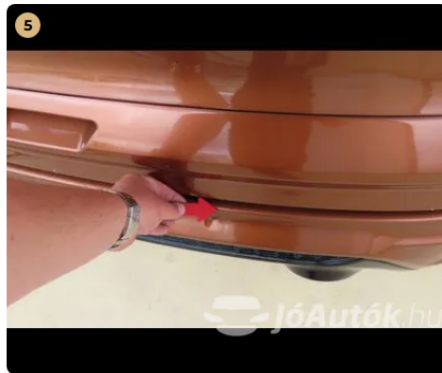
⚠ hátsó vészháritó és csomagter ajtó

fénysérülések

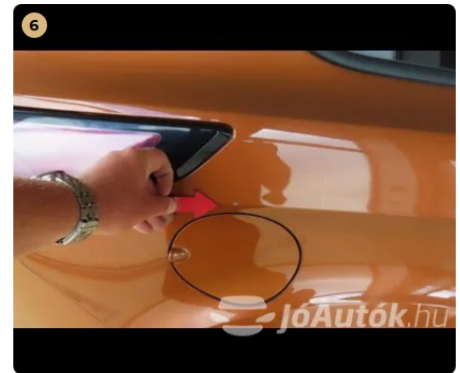
⚠ jobb hátsó sárvédő

fénysérülés

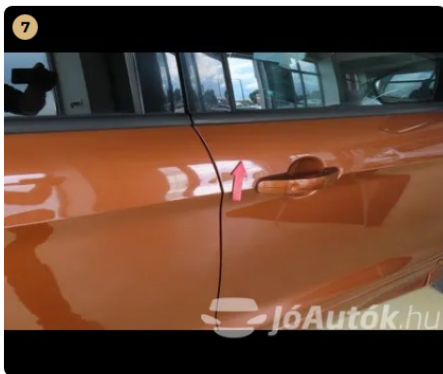
⚠ jobb első ajtó

horpadások

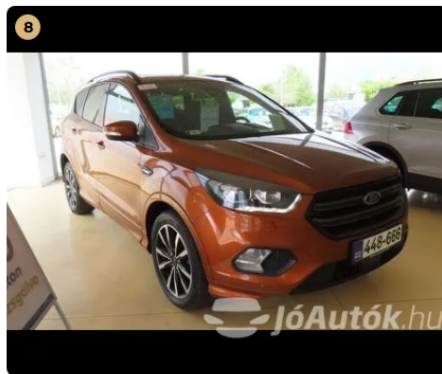
✓ fényezés

megkímélt, esztétikus
