Skoda 116 Karoq 1.5 TSI ACT Style 110 kW

Évjárat 2018. 02.	Teljesítmény 110 kW (150LE)	Kilométeróra állás 120 800 km	Üzemanyag Benzin	Sebességváltó Manuális/kézi
----------------------	--------------------------------	----------------------------------	---------------------	--------------------------------

360 PONTOS ÁTVIZSGÁLÁS EREDMÉNYE

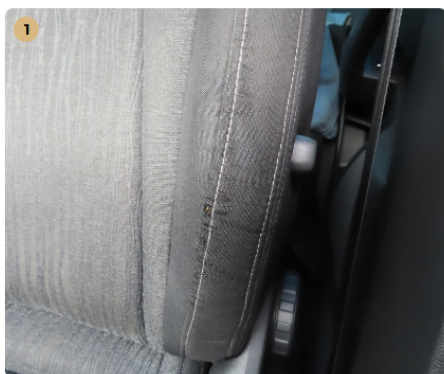
⚠ **Jobb első ülés**

kopott

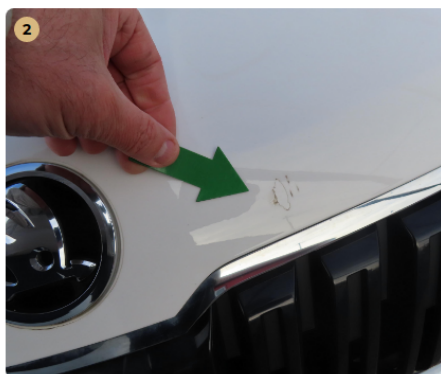
⚠ **motorháztető**

Fólia sérülés
