Mercedes-Benz C 180 C 220 d 4Matic 9G-TRONIC 125 kW

Évjárat 2018. 02.	Teljesítmény 125 kW (170LE)	Kilométeróra állás 76 580 km	Üzemanyag Dízel	Sebességváltó Triptonik
----------------------	--------------------------------	---------------------------------	--------------------	----------------------------

360 PONTOS ÁTVIZSGÁLÁS EREDMÉNYE

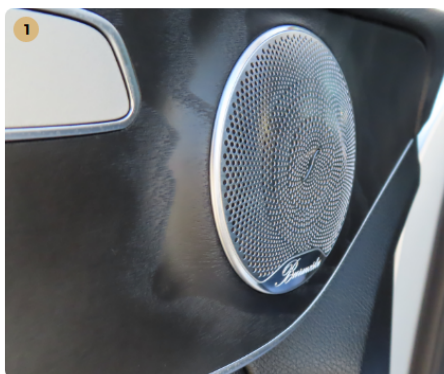
bal első ajtókárpit

hangszóró rács horpadt

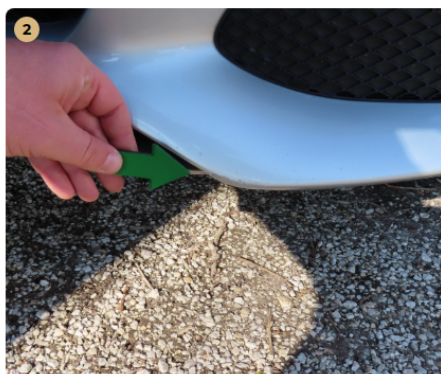
első lökhárító

horzsolt, fénysérült

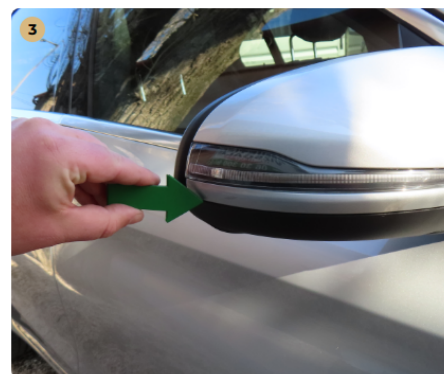
jobb első ajtó

visszapillantón apró horzsolás

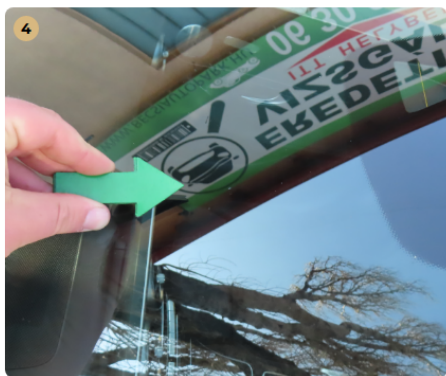
! első szélvédő

apró kavics sérülések
