## Volkswagen Golf VIII Golf 1.0 TSI Life 81 kW

Évjárat  
2021. 06.Teljesítmény  
81 kW (110LE)Kilométeróra állás  
149 104 kmÜzemanyag  
BenzinSebességváltó  
Manuális/kézi

## 360 PONTOS ÁTVIZSGÁLÁS EREDMÉNYE

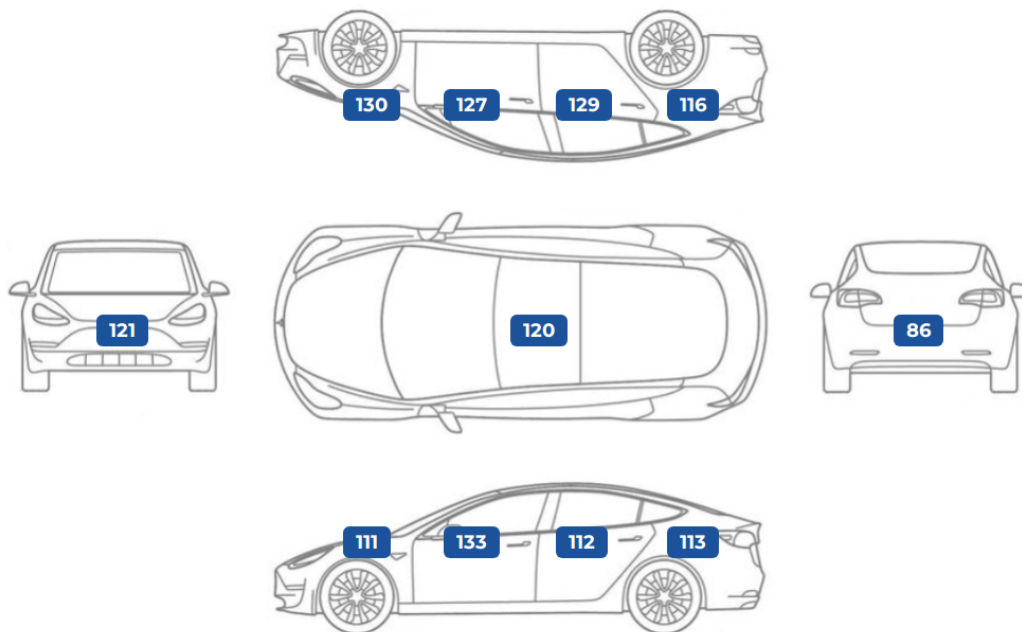
### Karosszéria festékvastagság (mikrométerben)

Utascella és gyűrődő zónák	Szerkezeti sérülésre utaló nyomok nem láthatóak
Futómű	Korának és futásának megfelelő
Kormánymű	Korának és futásának megfelelő
Fékrendszer	Korának és futásának megfelelő
Gumiabroncsok	Átlagos állapot
