Nissan Micra 1.2 Acenta Aut. EU6, 5 ajtó, 0 fokozatú fokozatmentes automata váltó 59 kW

Évjárat
2017. 10.Teljesítmény
59 kW (80LE)Kilométeróra állás
139 047 kmÜzemanyag
BenzinSebességváltó
Fokozatmentes automat...

- 360 pontos állapotfelmérésen átesett jármű
- JóAutók.hu független műszaki szakértője által átvizsgálva
- Minden említésre méltó eltérés képpel és szöveggel dokumentálva
- Akár 3 év garanciával

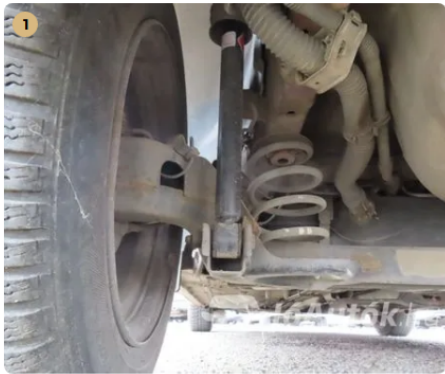
száraz lengés csillapítók

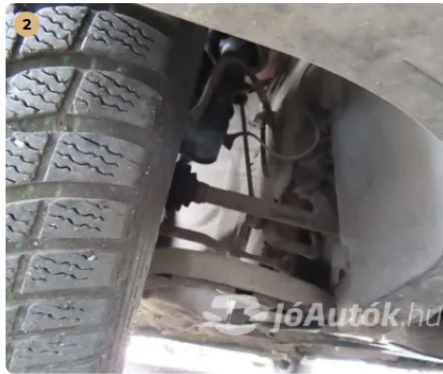
Porszáraz féltengelyek

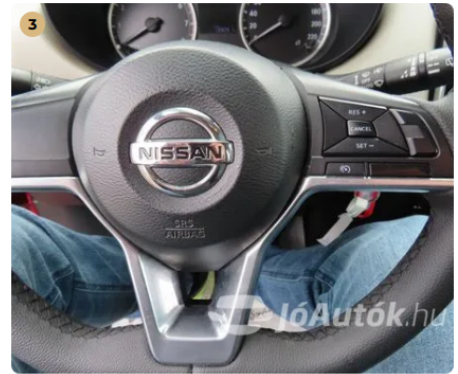
multikormány

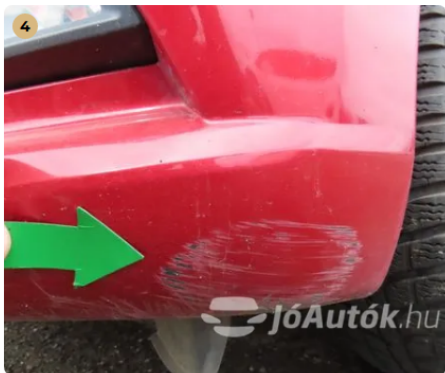
Eső lökhárítón karcolás látható

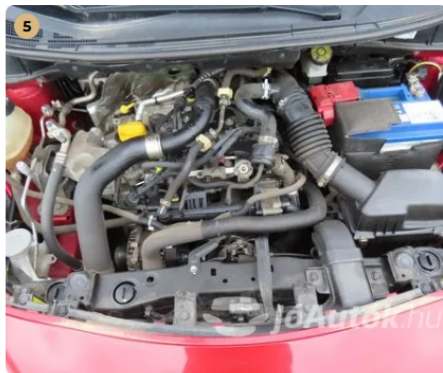
Száraz poros motortér

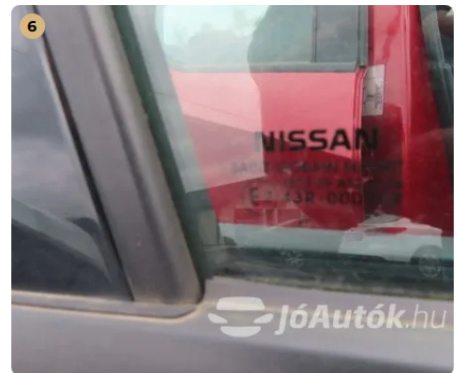
gyári üvegek

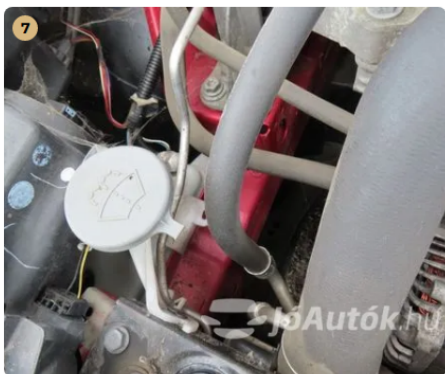
gyári doblemezek nyúlványok

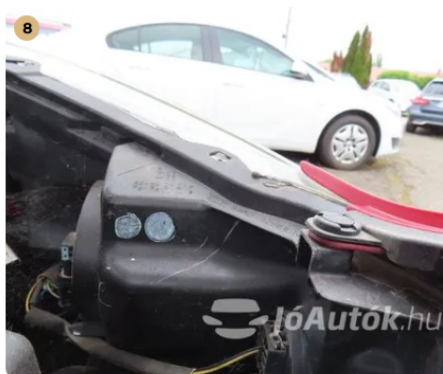
gyári lámpák
