## Nissan Juke 1.0 DIG-T Visia, 5 ajtó, 6 fokozatú manuális/kézi váltó 84 kW

## 360 PONTOS ÁTVIZSGÁLÁS EREDMÉNYE

| Állapotfelmérés dátuma | 2024. 04. 09. | Állapotfelmérő cég neve | Net Mobilitas Zrt. |

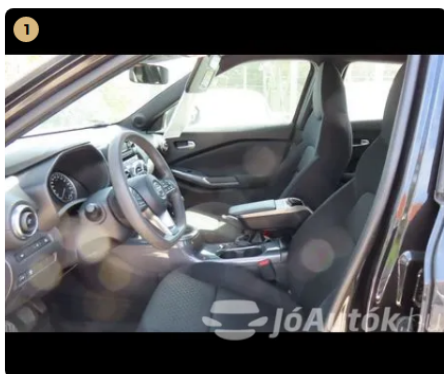
| Kárpitozás és belső burkolatok | Átlagon felüli állapot | 1 |

✓ **belső kárpitozás**  
kiváló állapotban

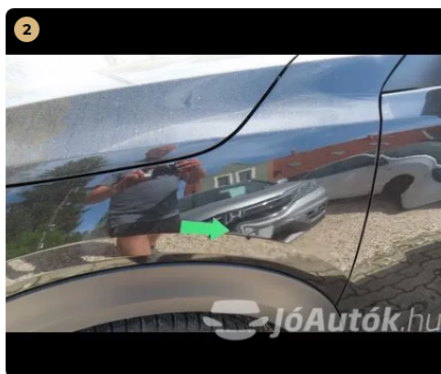
⚠ **bal első sárvédő**  
horpadás

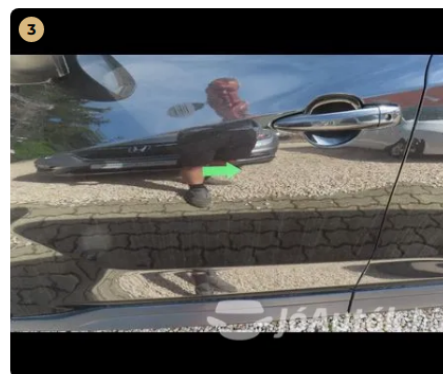
⚠ **bal első ajtó**  
2 db horpadás

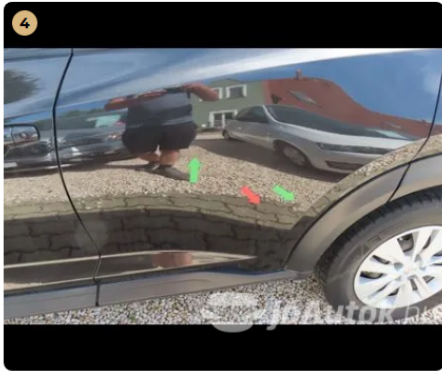
**!** bal hátsó ajtó  
3 db horpadás

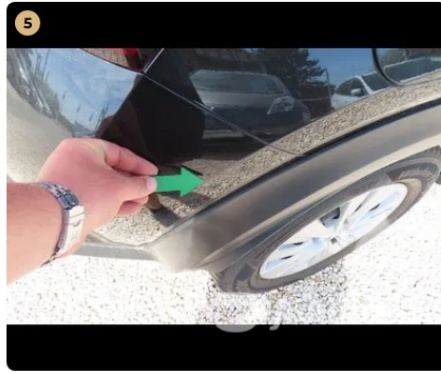
**!** hátsó vészháritó  
horzsolás

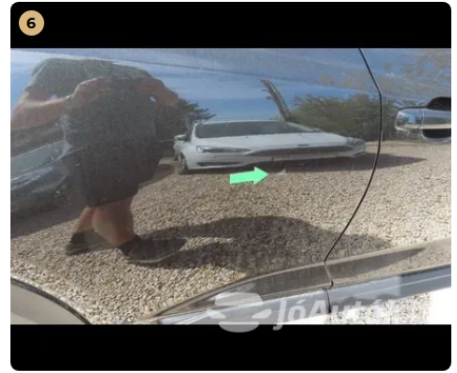
**!** jobb hátsó ajtó  
enyhe horzsolás
