Audi A3 Sportback 1.6 TDI Design 85 kW

Évjárat
2017. 09.Teljesítmény
85 kW (116LE)Kilométeróra állás
117 284 kmÜzemanyag
DízelSebességváltó
Automata

360 PONTOS ÁTVIZSGÁLÁS EREDMÉNYE

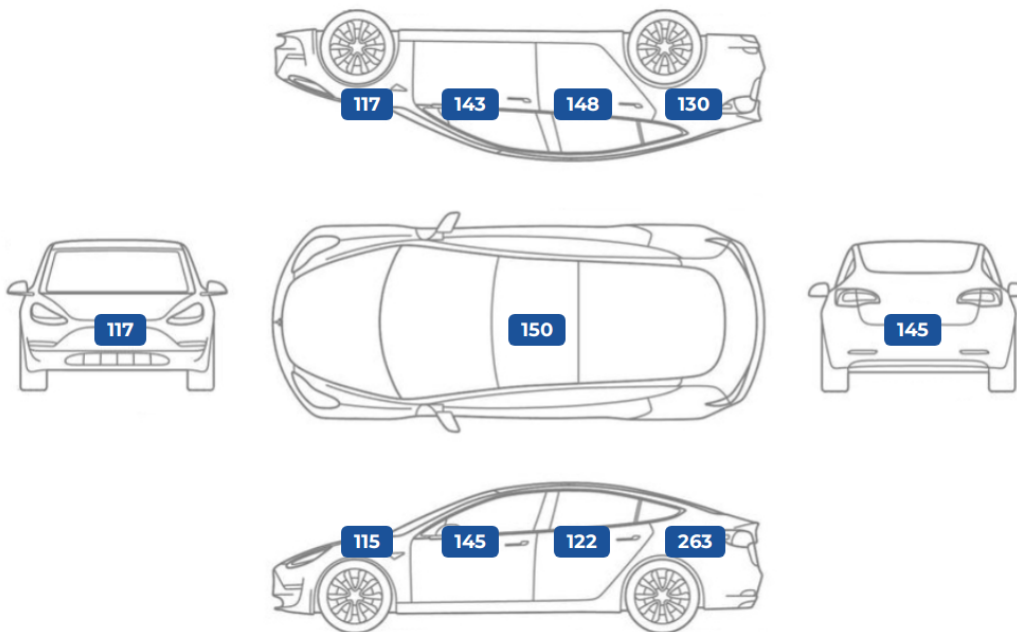
Karosszéria festékvastagság (mikrométerben)

Szakvélemény: a bal hátsó sárvédő szakszerűen újra lett fényezve.

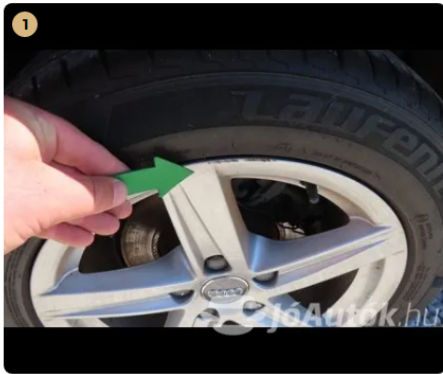
1 Felnik
Könnyűfém felnin patkázás nyomai láthatóak. bal első és jobb első felnin horzsolások

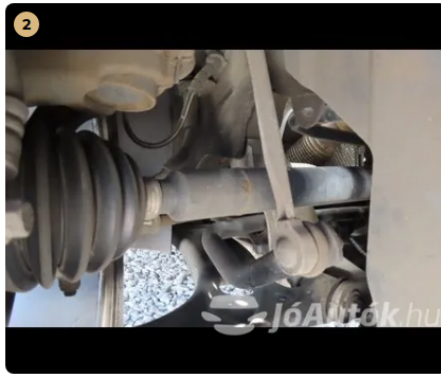
2 Futómű
A féltengelyen zsíros / olajos kicsapódás nem látható. -

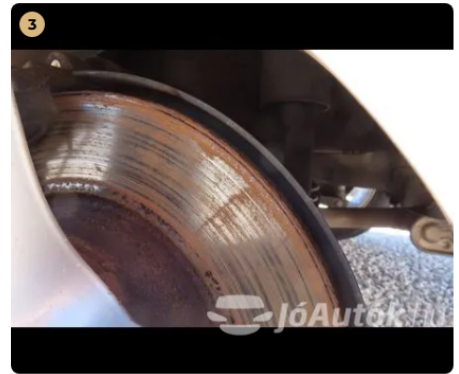
3 Fékrendszer
Féktárcsán állásból adódóan felületi korrózió látható, ami rövid használat után lekopik. -

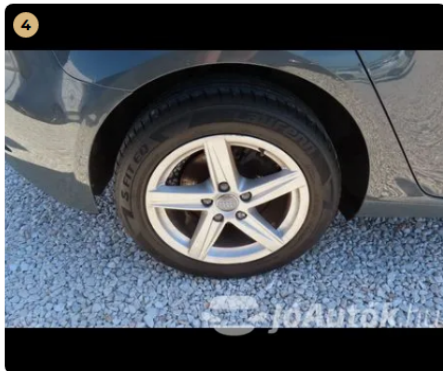
4 Gumiabroncsok
A gumiabroncsok odalfala nem repedezett. -

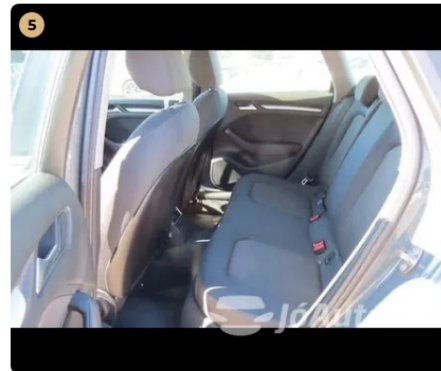
5 Kárpitozás és belső burkolatok
Egyéb -

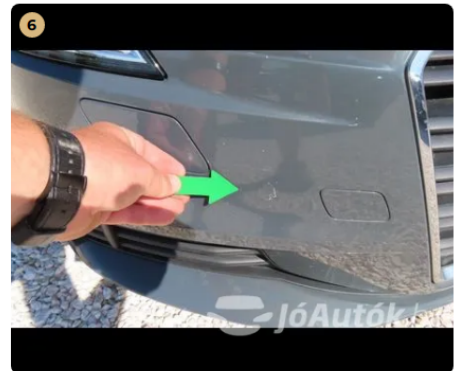
6 Külső karosszéria elemek
Az autó használatából eredő apró kavicsfelverődések, hajsza karcok láthatóak. első vészháritón apró lakk hibák és kavics sérülések vannak

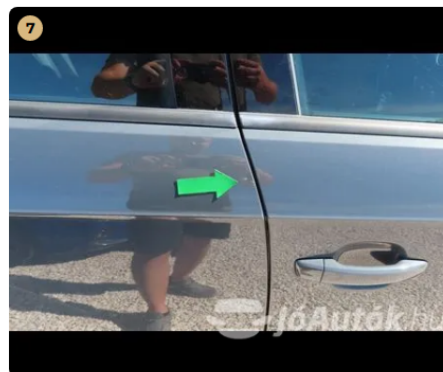
7 Külső karosszéria elemek
Egyéb horpadás

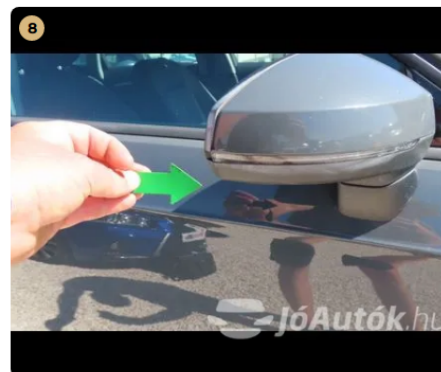
8 Külső karosszéria elemek
Egyéb -

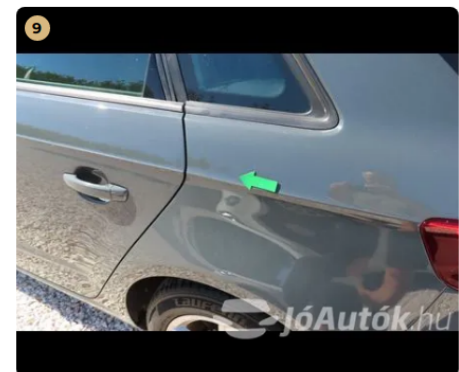
9 Külső karosszéria elemek
Egyéb fénysérülés

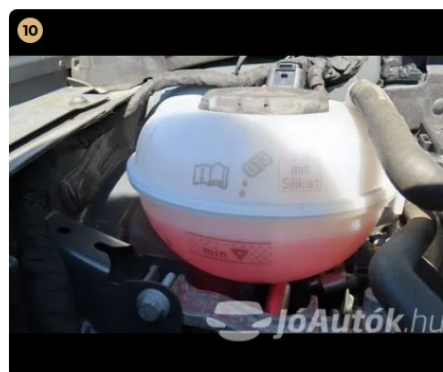
10 Motor
A hűtőfolyadék szintje megfelelő. -

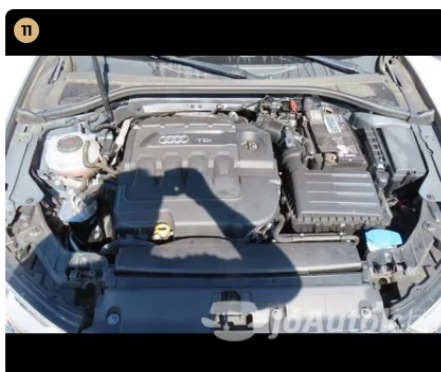
11 Motor
A motor poros, nem történt motortér mosás. -

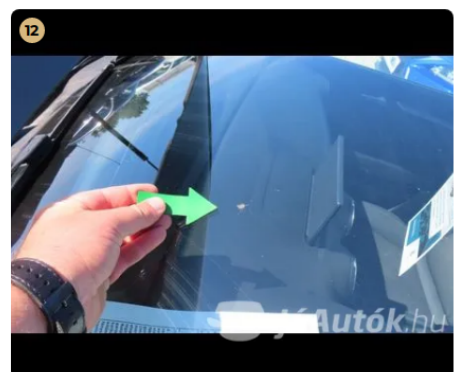
12 Szélvédők, üvegek
Az első szélvédőn látható sérülés van. kavics sérülés

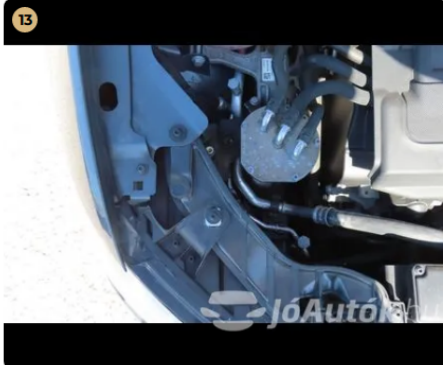
**Utascella és gyűrődő zónák**

A nyúlványokon külsérelmi nyomok nem találhatók. -
