Renault Kadjar KADJAR 1.6 TCe Energy Intens THM 5,9%-tól! - Mo-i - EGYGAZDÁS - 82e KM FUTÁS - VÉGIG MÁRKASZERVIZES!!! 120 kW

Évjárat
2017. 01.

Kilométeróra állás
82 204 km

360 PONTOS ÁTVIZSGÁLÁS EREDMÉNYE

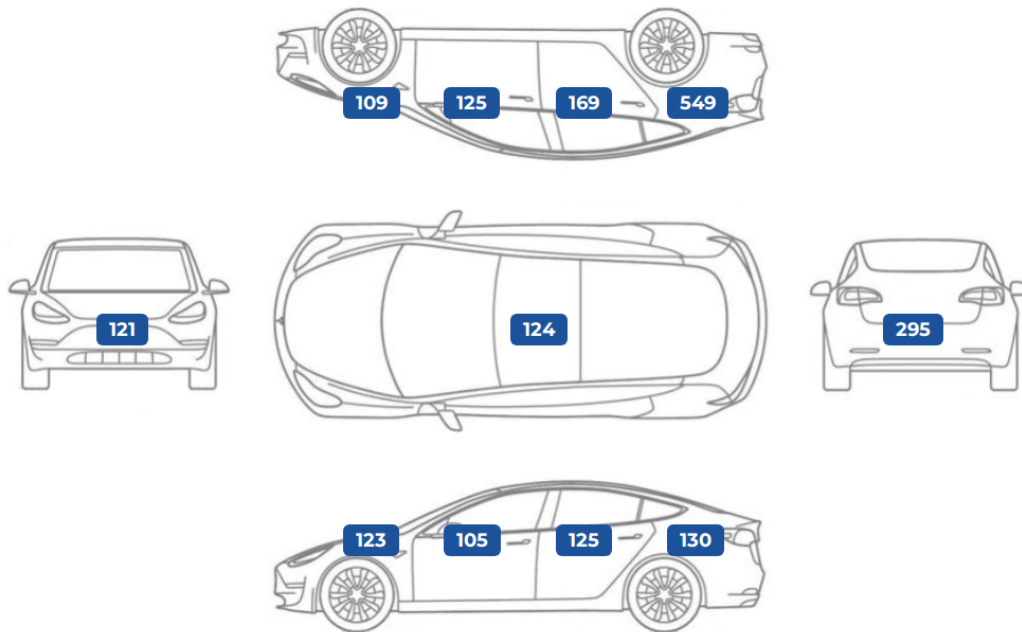
Karosszéria festékvastagság (mikrométerben)

Utascella és gyűrődő zónák	Szerkezeti sérülésre utaló nyomok nem láthatóak
Futómű	Korának és futásának megfelelő
Kormánymű	Korának és futásának megfelelő
Fékrendszer	Korának és futásának megfelelő
Gumiabroncsok	Átlagos állapot
