## Suzuki Swift Swift 1.2 Dualjet Hybrid GL 61 kW

## 360 PONTOS ÁTVIZSGÁLÁS EREDMÉNYE

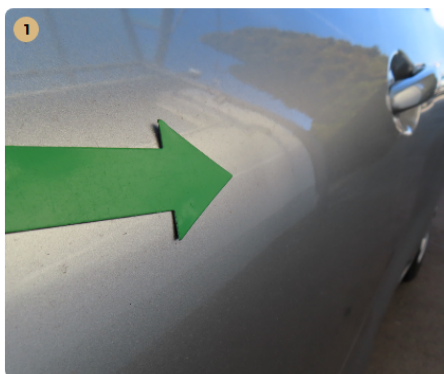
⚠ jobb hátsó ajtó

Horpadás pici
