## Peugeot 508 508 1.5 BlueHDi Active 96 kW

## 360 PONTOS ÁTVIZSGÁLÁS EREDMÉNYE

Állapotfelmérés dátuma	2024. 03. 22.	Állapotfelmérő cég neve	Net Mobilitás Zrt.
Székhely	1055 Budapest, Honvéd utca 20.	Adószám	25575251-2-41.

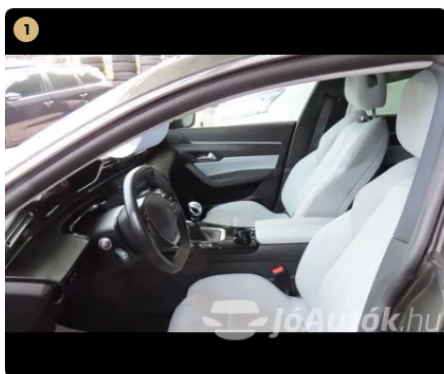
✓ **belső kárpitozás**  
kiváló állapotban

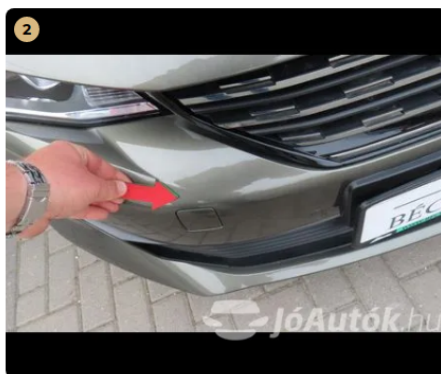
⚠ **első lökhárító**  
enyhén karcos

A lökhárítók műanyag felületén lévő esztétikai sérülések javítása a tulajdonos döntése, további problémát önmagukban nem okoznak.

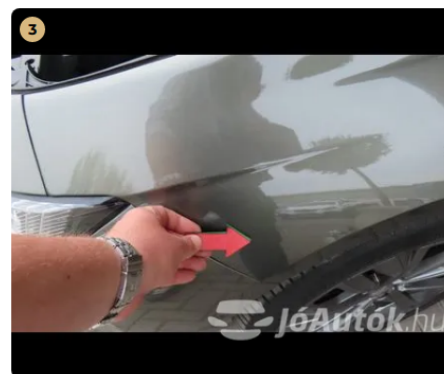
⚠ **bal első sárvédő**  
karc, fénysérülés

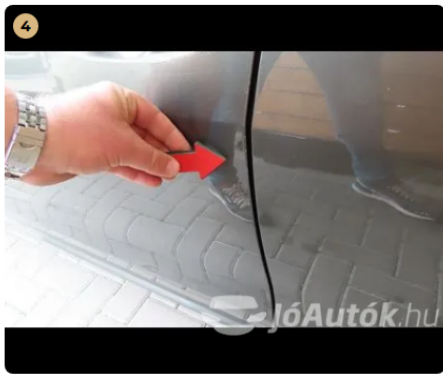
**bal első ajtó**  
fény sérülés
