Fiat Ducato Ducato 2.3 Mjet LH2 3.5 t Euro 6 96 kW

Évjárat 2016. 12.	Teljesítmény 96 kW (131LE)	Kilométeróra állás 108 166 km	Üzemanyag Dízel	Sebességváltó Manuális/kézi
----------------------	-------------------------------	----------------------------------	--------------------	--------------------------------

360 PONTOS ÁTVIZSGÁLÁS EREDMÉNYE

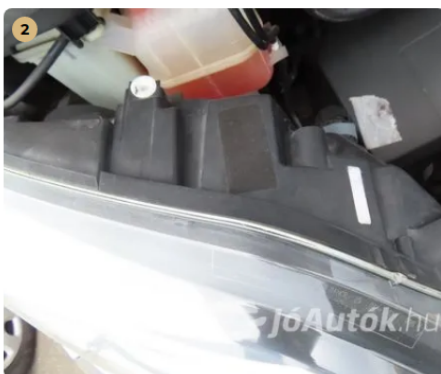
gyári lámpák

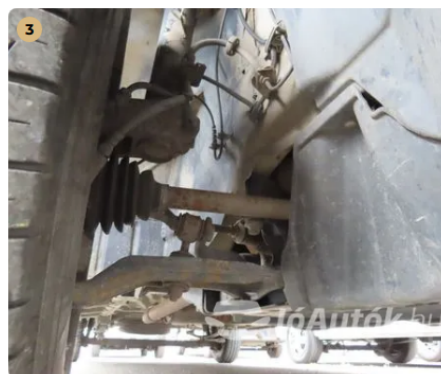
féltengelyen szárazak

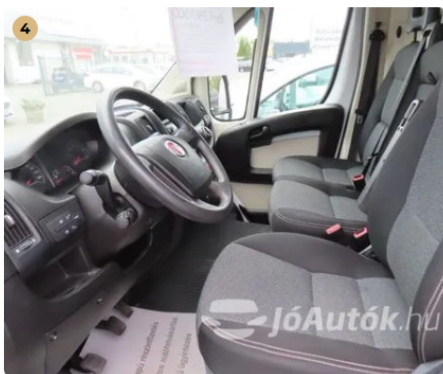
szép belső tér

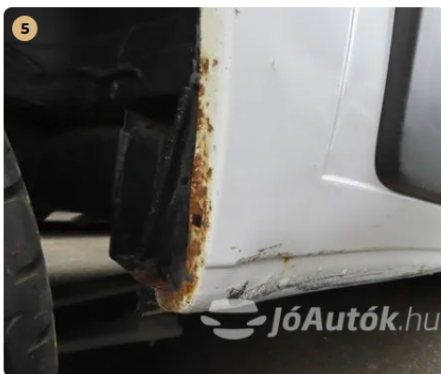
hátsó sárvédőn korrodáció

A gépkocsin a sárvédőkön korrodáció található. A mért értékek alapján eredeti fényezésű gépkocsi. A kormány állása megfelelő. A próba út során nem húzott egyik irányba se az autó. A kormány állása megfelelő. A próba út során nem húzott egyik irányba se az autó.

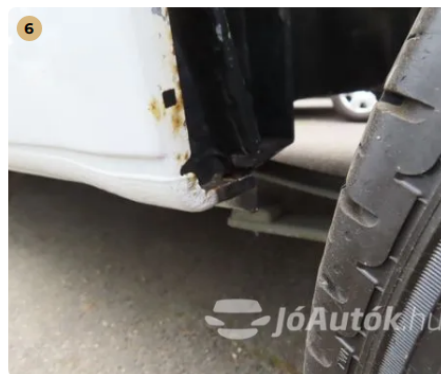
jobb első sárvédőn korrodáció

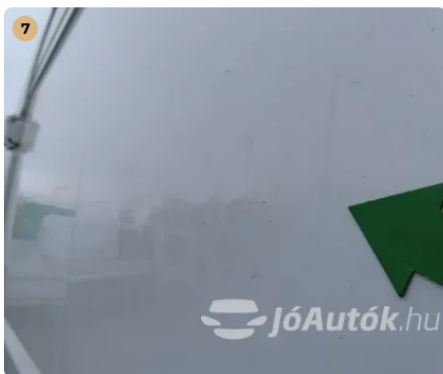
hátsó ajtón horpadás

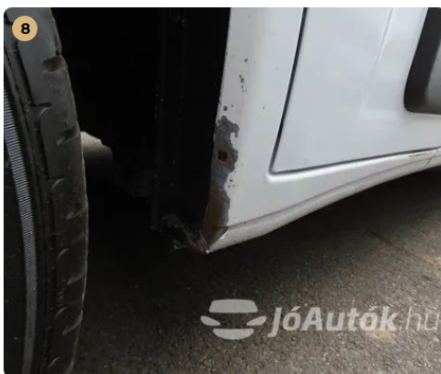
bal első sárvédő korrodáció

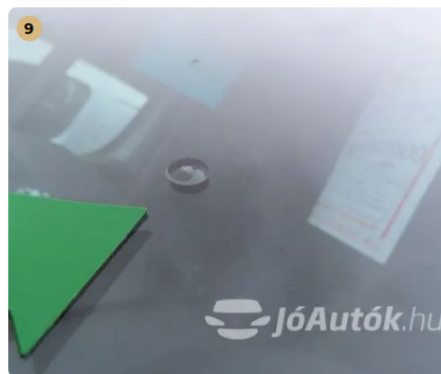
első szélvédőn kavicsfelverődés
