## Volkswagen Tiguan TIGUAN 1.4 TSi BMT Comfortline THM 5,9%-tól! - IQ DRIVE - Mo-i - TÖRÉSMENTES - MÁRKASZERVIZES! 92 kW

### 360 PONTOS ÁTVIZSGÁLÁS EREDMÉNYE

| Állapotfelmérés dátuma | 2024. 04. 09. | Állapotfelmérő cég neve | Net Mobilitás Zrt. |

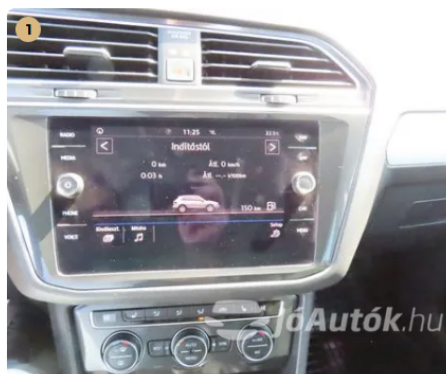
led kijelző

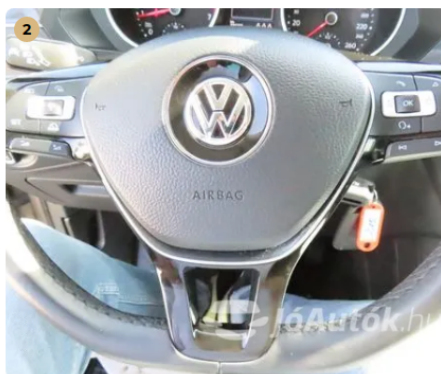
multikormány

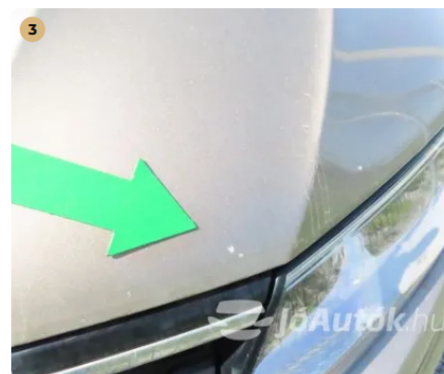
Motor háztetőn kavicsleverődés .
