Jaguar XF Sportbrake 2.0 i4D Prestige (Automata) 120 kW

Évjárat
2018. 08.Teljesítmény
120 kW (163LE)Kilométeróra állás
139 890 kmÜzemanyag
DízelSebességváltó
Triptonik

360 PONTOS ÁTVIZSGÁLÁS EREDMÉNYE

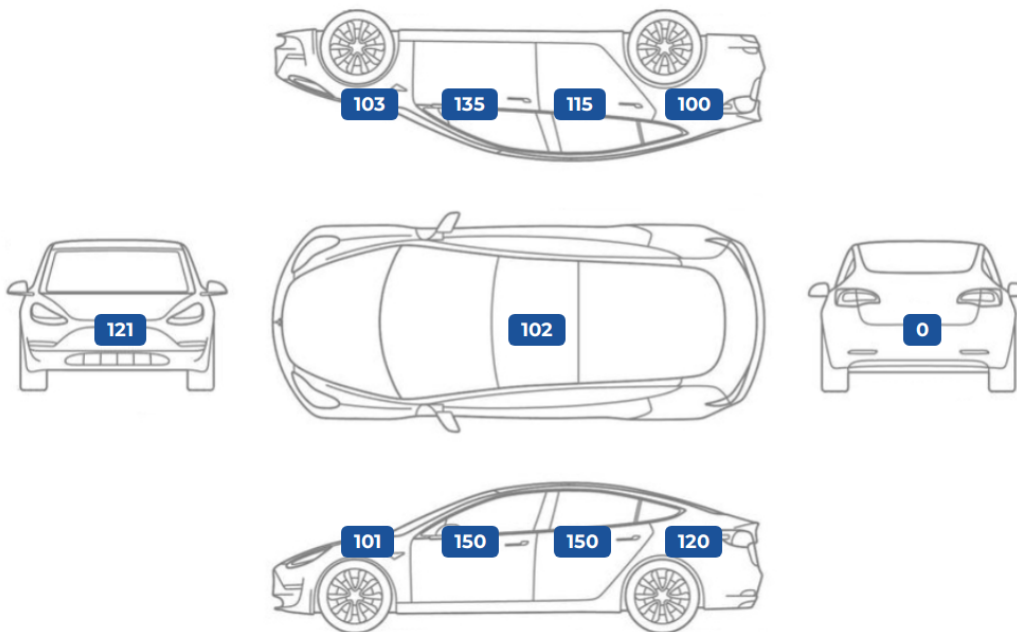
Karosszéria festékvastagság (mikrométerben)

Szakvélemény: csomagtér ajtó műanyag, fényezés gyári

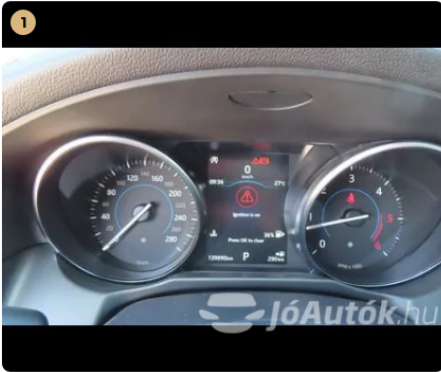
1 **✓ Elektromos berendezések**
Műszerfalenyek megfelelően működnek. -

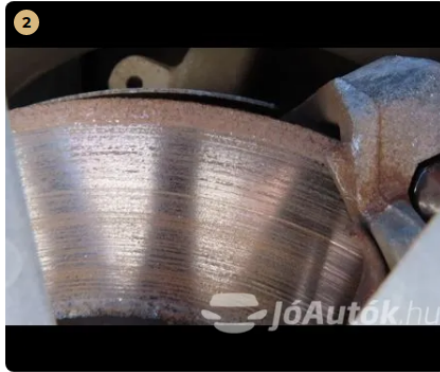
2 **✓ Fékrendszer**
Féktárcsán állásból adódóan felületi korrózió látható, ami rövid használat után lekopik. -

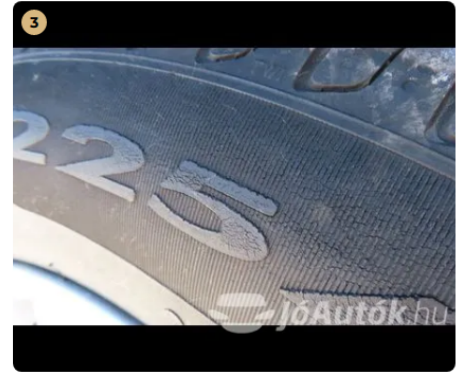
Gyártó	Profilmélység	DOT szám
bal első	Pirelli	4 mm	4117
bal hátsó	Pirelli	4 mm	4117
jobb első	Pirelli	5 mm	4117
jobb hátsó	Pirelli	5 mm	4117

3 **⚠ Gumiabroncsok**
A gumiabroncsok odalfala repedezett. oldalfaluk repedezett, öregek, de még mintázatuk jó, cserérra javasolt

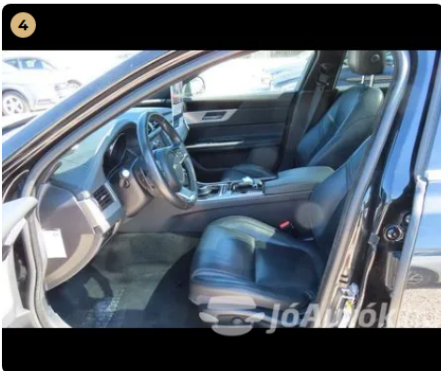
4 **✓ Kárpitozás és belső burkolatok**
A bőr/alcantara kifogástalan állapotú. -

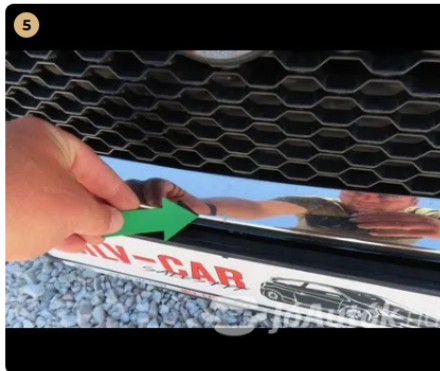
5 **⚠ Külső karosszéria elemek**
Az autó használatából eredő apró kavicsfelverődések, hajszál karcok láthatóak. első lökhárítón kavics sérülések találhatóak

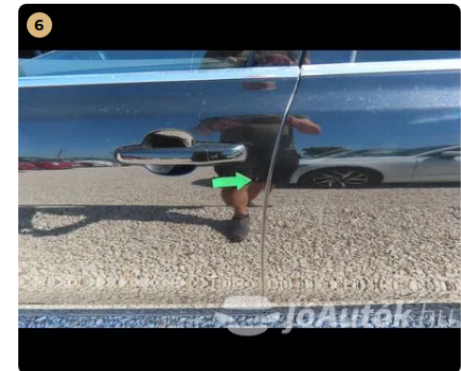
6 **⚠ Külső karosszéria elemek**
Egyéb horpadás

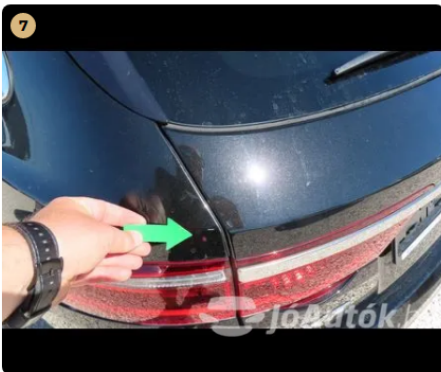
7 **⚠ Külső karosszéria elemek**
Egyéb apró fénysérülés

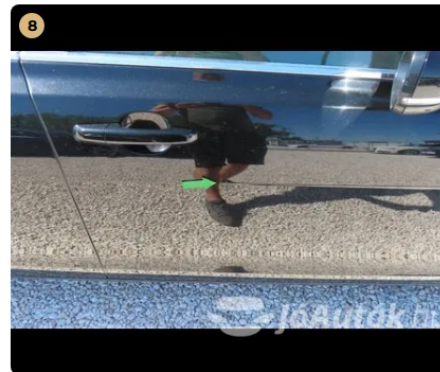
8 **⚠ Külső karosszéria elemek**
Egyéb horpadás, enyhe karc

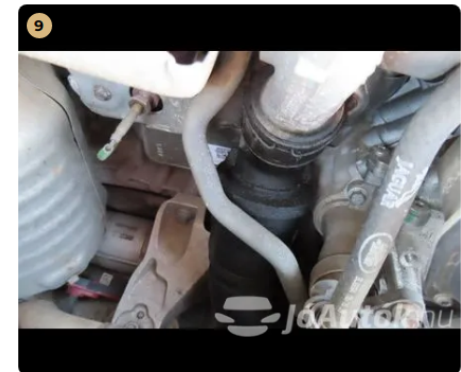
9 **⚠ Motor**
Egyéb csövön enyhe olajpára lecsapódás

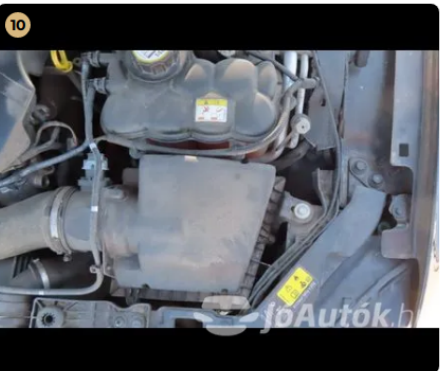
10 **✓ Utacella és gyűrődő zónák**
A nyúlványokon javításra utaló nyomok nem

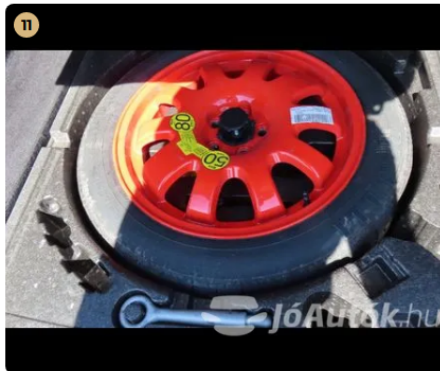
11 **✓ Utacella és gyűrődő zónák**
A csomagtartó alatti fénéklemezen javításra

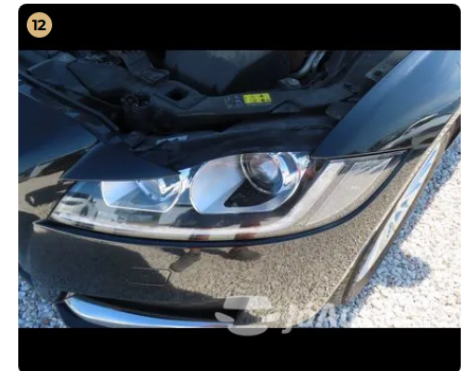
12 **✓ Világítás**
Az első fényszórók nincsenek bemattulva. -
