## Lexus CT RC 300h F Sport Navi CVT 133 kW

## 360 PONTOS ÁTVIZSGÁLÁS EREDMÉNYE

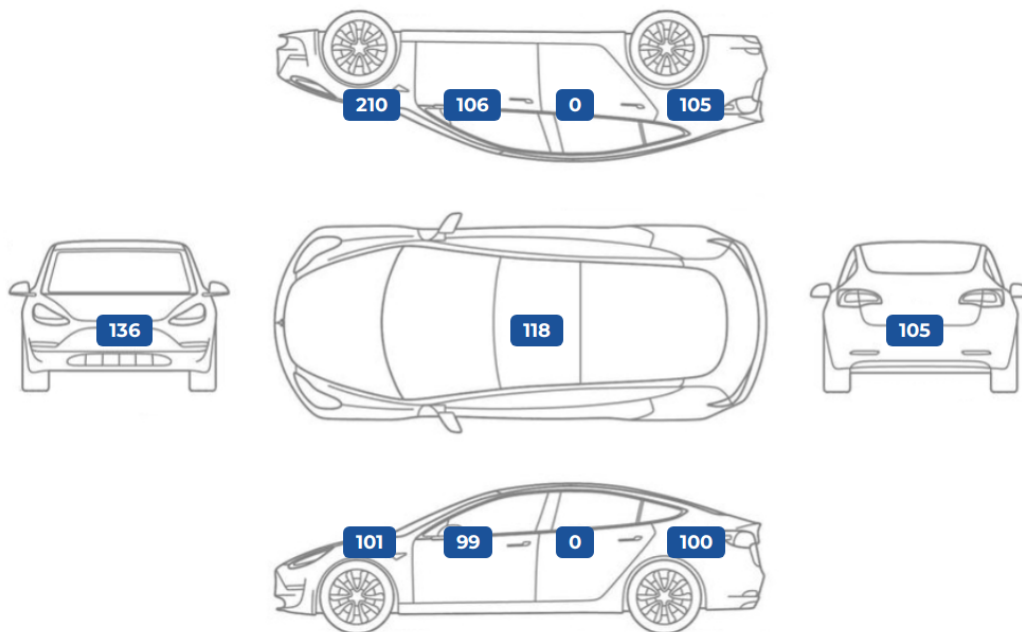
### Karosszéria festékvastagság (mikrométerben)

Utascella és gyűrődő zónák	Szerkezeti sérülésre utaló nyomok nem láthatóak
Futómű	Korának és futásának megfelelő
Kormánymű	Korának és futásának megfelelő
Fékrendszer	Korának és futásának megfelelő
Gumiabroncsok	Átlagos állapot
