Ford Mondeo Mondeo 1.5 EcoBoost Titanium 121 kW

Gyártási év:	2018. 08.	Első forgalomba helyezés:	2018. 07.
Első hazai forgalomba helyezés:	2018. 07.	Műszaki érvényes:	2024. 06.
Alvázsám:	WF0FXXWPCFJU40283	Rendszám:	PZR307
Szín:	grey	Szervízkönyv:	-
Gyári kulcsok:	2 db	Másolt kulcsok:	- db

360 PONTOS ÁTVIZSGÁLÁS EREDMÉNYE

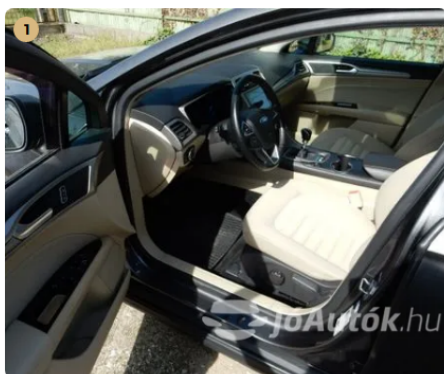
✓ Szép állapotú világos belső

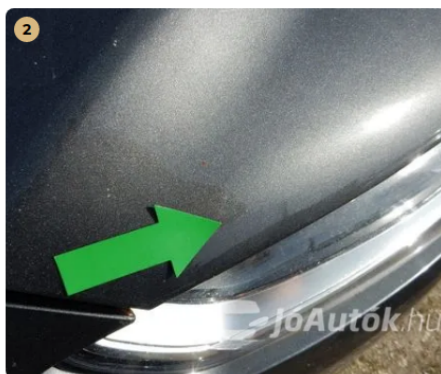
⚠ Kavicsnyomok a motorháztetőn

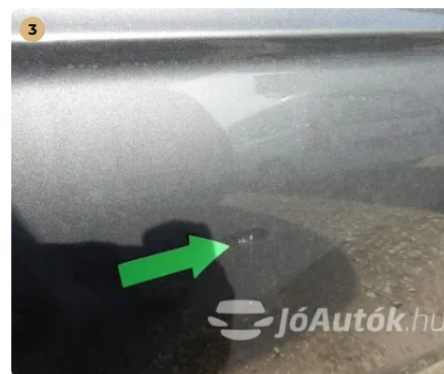
⚠ Apró fényezés sérülés a bal első ajtón

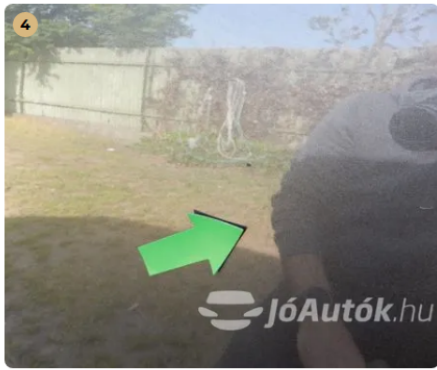
⚠ Karc a jobb hátsó ajtón

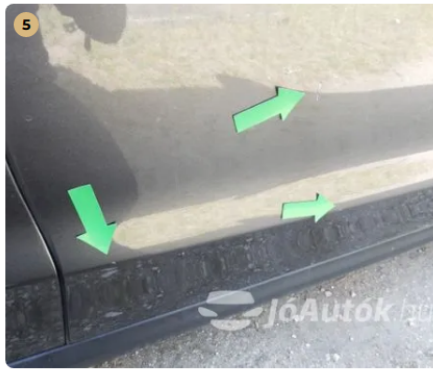
⚠ Kisebb fényezés sérülések a jobb első ajtón

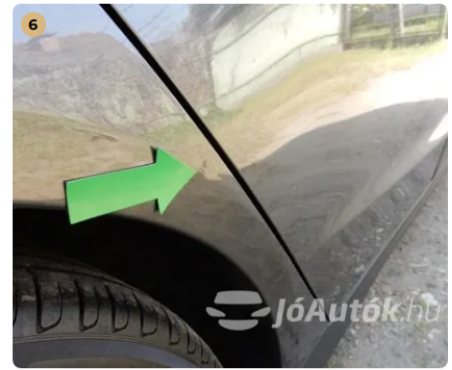
⚠ Apró horpadás a jobb hátsó sárvédőn
