Citroen C3 C3 1.2 PureTech Live 50 kW

360 PONTOS ÁTVIZSGÁLÁS EREDMÉNYE

Állapotfelmérés dátuma	2023. 10. 31.	Állapotfelmérő cég neve	Net Mobilitás Zrt.
Székhely	1055 Budapest, Honvéd utca 20. Adószám		25575251-2-41.

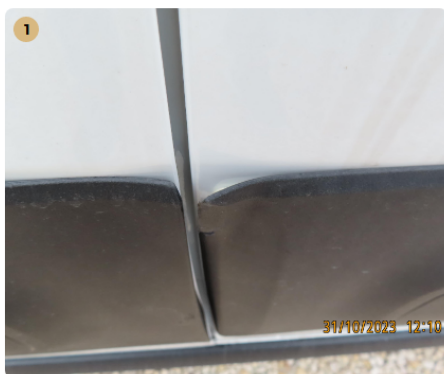
⚠ Bal első ajtó díszléc

Ragasztó elengedett
