Toyota Corolla Verso COROLLA VERSO/VERSO Verso 1.6 Live THM 5,9%-tól! - Mo-i - ELSŐ TULAJTÓL - ELEKTRONIKUS MŰLTAL! 97 kW

360 PONTOS ÁTVIZSGÁLÁS EREDMÉNYE

| Állapotfelmérés dátuma | 2024. 04. 08. | Állapotfelmérő cég neve | Net Mobilitas Zrt. |

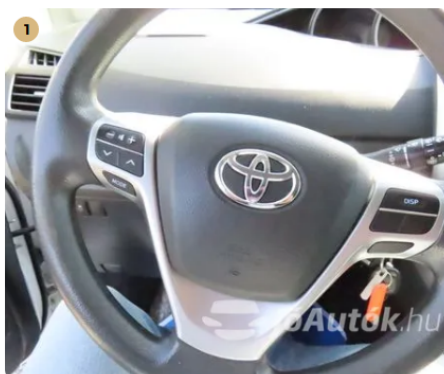
multikormány

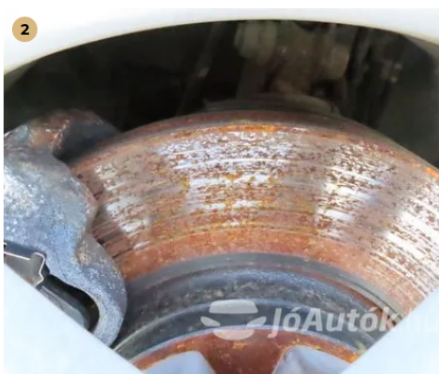
Féktárcsán felületi rozsdás az állástól.

Jó állapotú gépkocsi! műszakilag kifogástalan állapotban van! A féktárcsán lévő rozsdá ,ha használni fogják akkor az lekopik!
