Mercedes-Benz B 200 B 180 Style 7G-DCT 100 kW

Évjárat
2021. 09.Teljesítmény
100 kW (136LE)Kilométeróra állás
56 000 kmÜzemanyag
BenzinSebességváltó
Automata

360 PONTOS ÁTVIZSGÁLÁS EREDMÉNYE

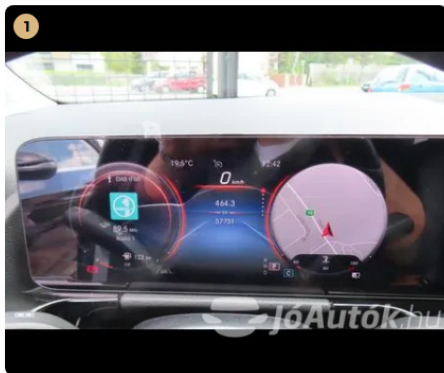
✓ Elektromos berendezések
Műszerfalnyek megfelelően működnek. -

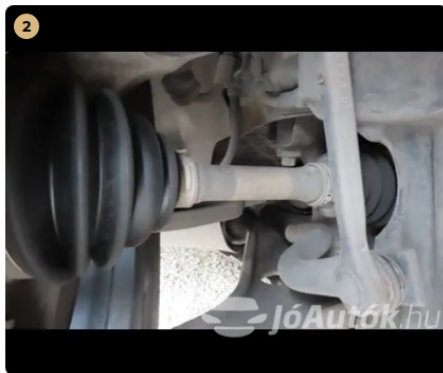
✓ Futómű
A féltengelyen zsíros / olajos kicsapódás nem látható. -

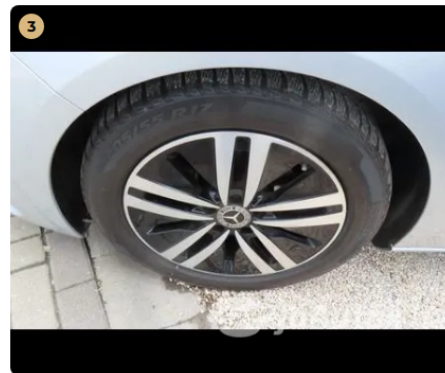
✓ Fékrendszer
A féktárcsa megfelelő állapotban van. -

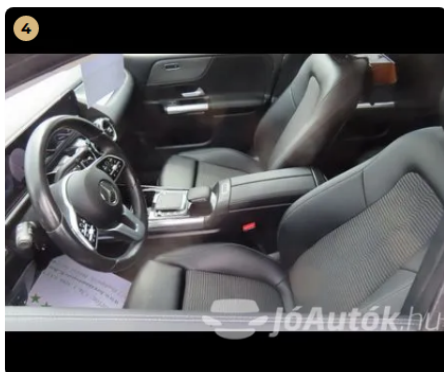
✓ Kárpitozás és belső burkolatok
Az ajtókárpitok gyári állapotban vannak. -

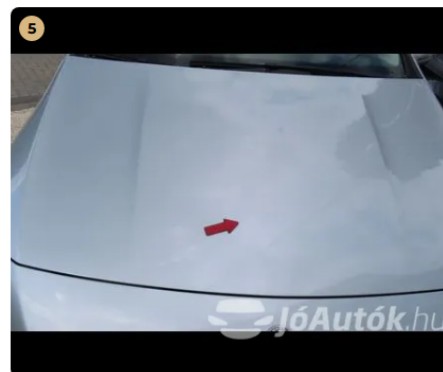
⚠ Külső karosszéria elemek
Egyéb apró kavics sérülés

Megjegyzés: a fém alkatrészek fényezésén „fémig áthatolt” esztétikai sérülések javítása a későbbi korrodálódás elkerülése érdekében javasolt. Egyszerű kavicsfelverődések javítása újrafényezés helyett festék boltban kapható ecsetelővel javasolt.

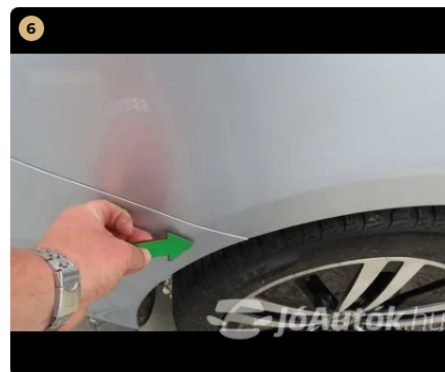
⚠ Külső karosszéria elemek
Egyéb enyhe karc

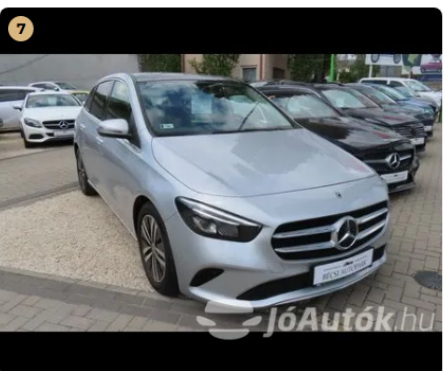
✓ Külső karosszéria elemek
Műanyag lökhárítókon szemrevételezés alapján javításra utaló nyom nem látható. jármű fényezése kiváló állapotú

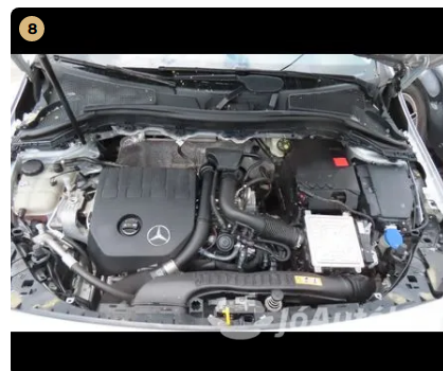
✓ Motor
Motortérben olajfolyás nem látható. -

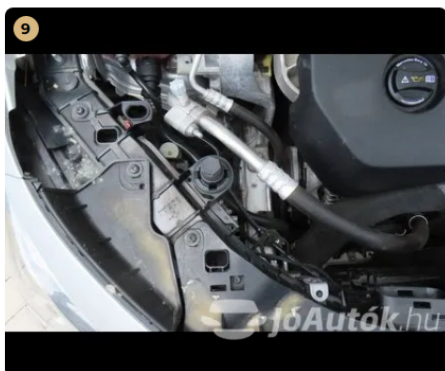
✓ Utascella és gyűrődő zónák
A nyúlványokon külsérelmi nyomok nem találhatóak. -
