Audi A3 35 TFSI Basis, 4 ajtó, 6 fokozatú manuális/kézi váltó 110 kW

Évjárat 2019. 01.	Teljesítmény 110 kW (150LE)	Kilométeróra állás 18 825 km	Üzemanyag Benzin	Sebességváltó Manuális/kézi
-----------------------------	---------------------------------------	--	----------------------------	---------------------------------------

Állapotfelmérés dátuma	2024. 04. 16.	Állapotfelmérő cég neve	Net Mobilitas Zrt.
Székhely	1055 Budapest, Honvéd utca 20.	Adószám	25575251-2-41.

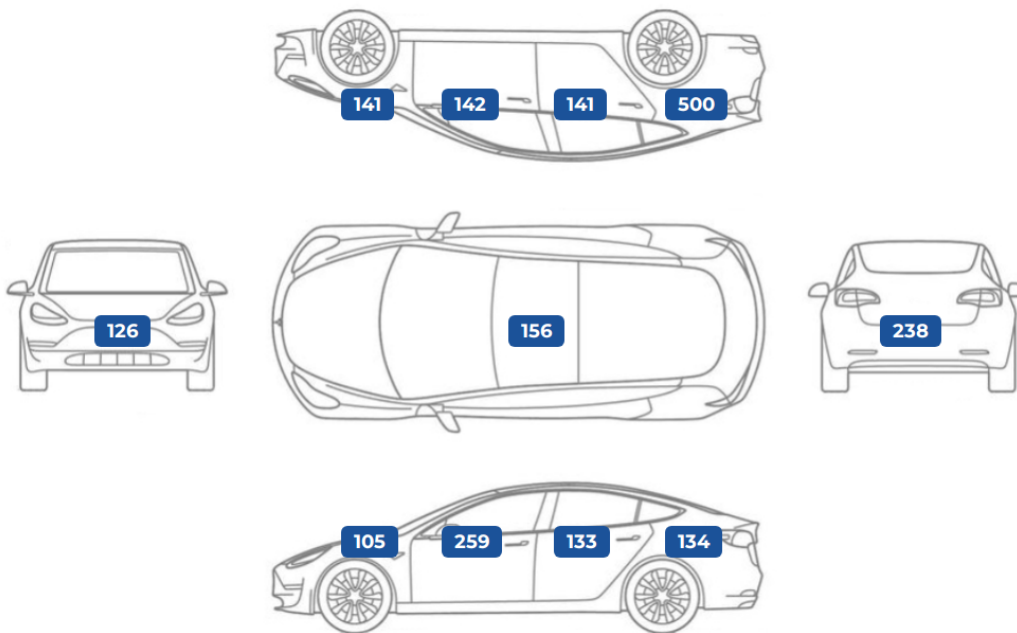
Karosszéria festékvastagság (mikrométerben)

Külső karosszéria elemek:	Korának megfelelő állapotban van.. A festékmérés során eltérő mértéket találtam. A karosszériaelemek csavarjain megbontás jele nem látszik. A látható karcok polírozással korrigálhatóak.	1 - 2
Kárpitozás és belső burkolatok:	Korának megfelelő állapotban van.. Az autó utastere normál, korának megfelelő.	
Felnik:	Futásának megfelelő állapotban van.. Könnyűfém felni gyári.

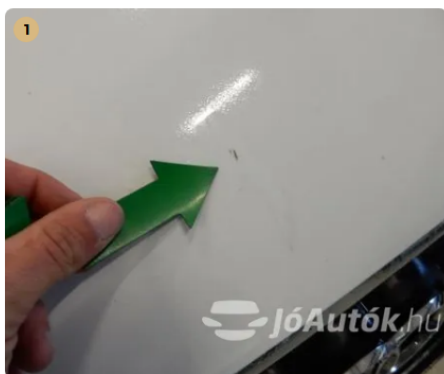
Karc a motorháztetőn

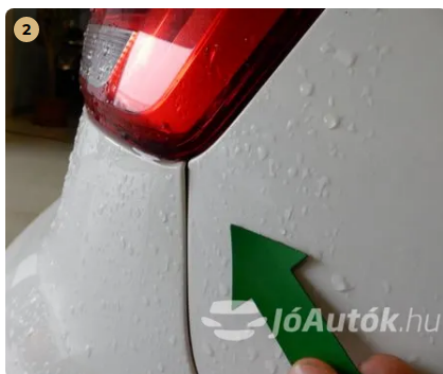
A hátsó lökhárító és a jobb hátsó sárvédő közötti hézag eltérés van
