Dacia Duster DUSTER 1.6 SCe Prestige THM 5,9%-tól! - Mo-i - EGYGAZDÁS - SÉRÜLÉSEMMENTES - SZERVIZKÖNYVES! 84 kW

360 PONTOS ÁTVIZSGÁLÁS EREDMÉNYE

Állapotfelmérés dátuma	2024. 04. 03.	Állapotfelmérő cég neve	Net Mobilitas Zrt.
Székhely	1055 Budapest, Honvéd utca 20. Adószám		25575251-2-41.

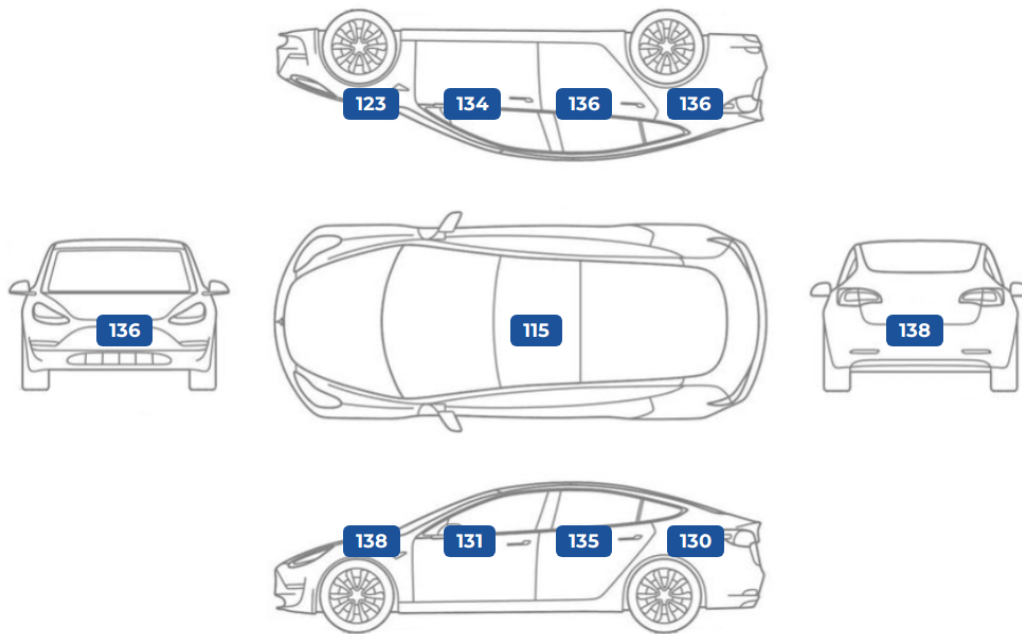
Karosszéria festékvastagság (mikrométerben)

Szakvélemény: A mért értékek alapján eredeti fényezésű!

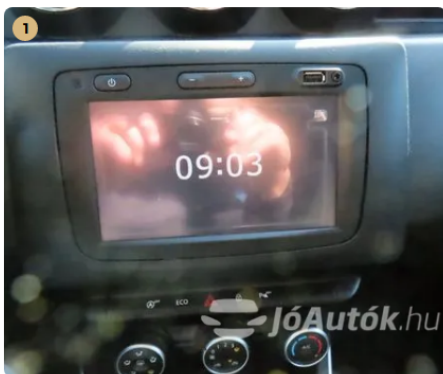
Led kijelző

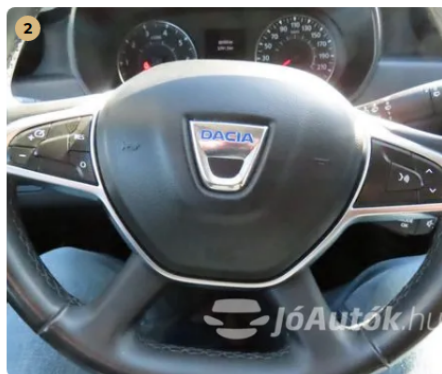
Multi kormány

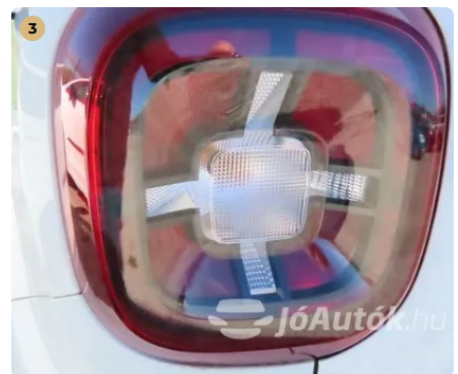
Design led lámpa

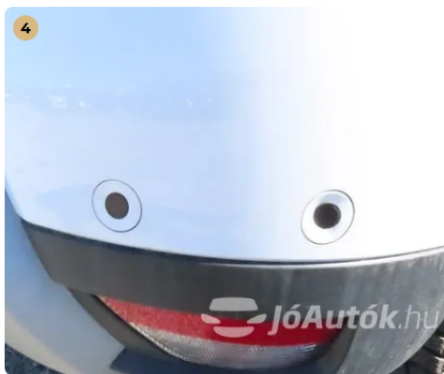
Tolatóradar

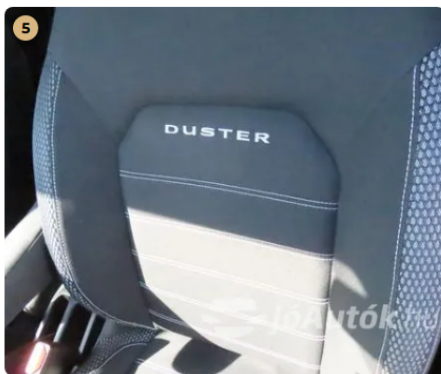
Szép kopásmentes belső!
