Skoda Superb 2.0 TDi SCR Ambition DSG7, 5 ajtó, 7 fokozatú  
duplakuplungos automata váltó 110 kW

Évjárat  
2019. 01.Teljesítmény  
110 kW (150LE)Kilométeróra állás  
164 681 kmÜzemanyag  
DízelSebességváltó  
Duplakuplungos automa...

- 360 pontos állapotfelmérésen átesett jármű
- JóAutók.hu független műszaki szakértője által átvizsgálva
- Minden említésre méltó eltérés képpel és szöveggel dokumentálva
- Akár 3 év garanciával

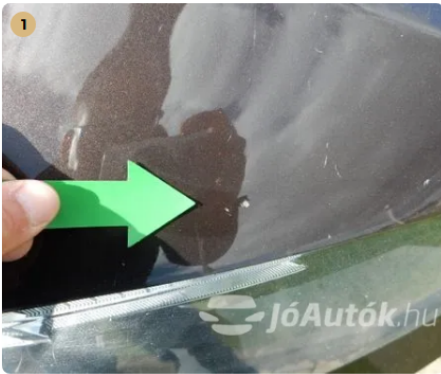
⚠ Kavicsnyomok a motorháztetőn

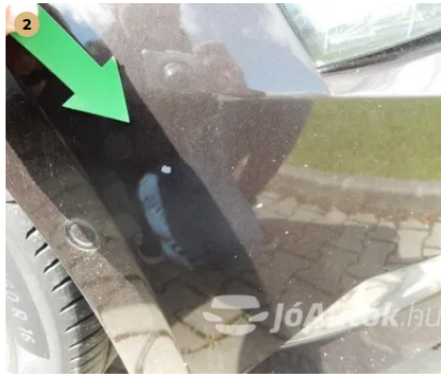
⚠ Kavicsnyomok az első lökhárítón

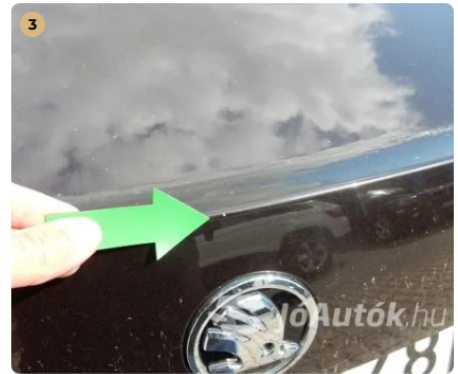
⚠ Csomagtér élén apró sérülés

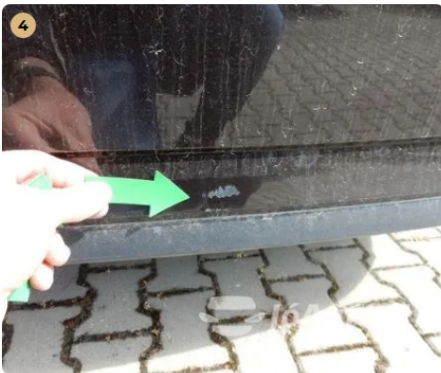
⚠ Festék lepattogás a hátsó lökhárítón

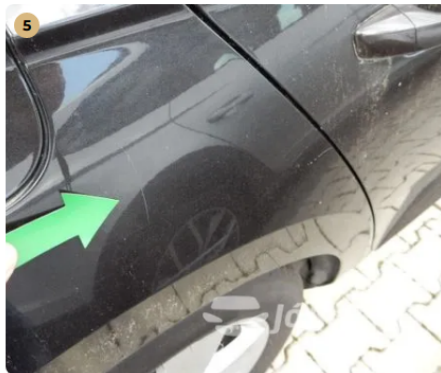
⚠ Karc a jobb hátsó sárvédőn
