Citroen C4 Picasso C4 Picasso 1.6 BlueHDi Shine S&S 88 kW

Kilométeróra állás
162 000 km

360 PONTOS ÁTVIZSGÁLÁS EREDMÉNYE

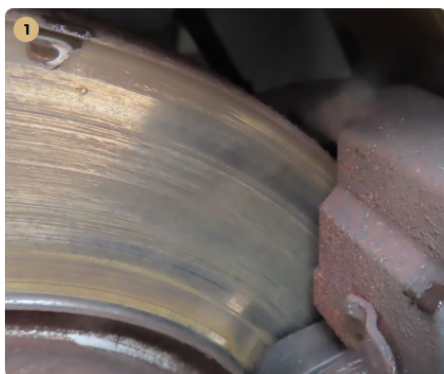
⚠ bal első féktárcsa

féktárcsák körbe vállasok

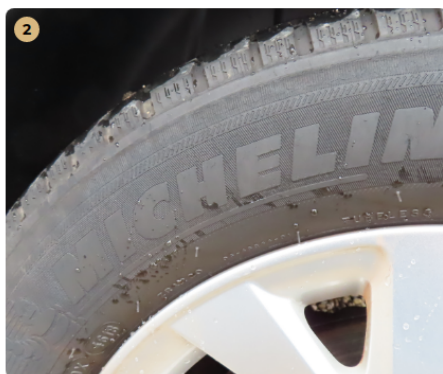
⚠ bal hátsó gumi

hátsó gumi abroncsok repedezettek, régiek

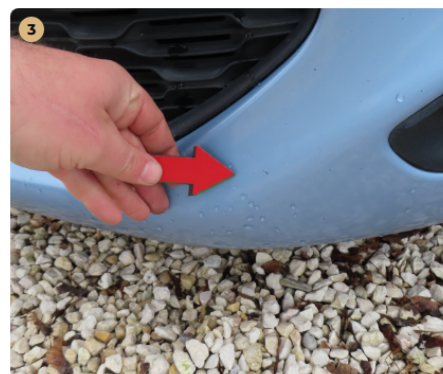
⚠ első lökhárító

apró fénysérülések

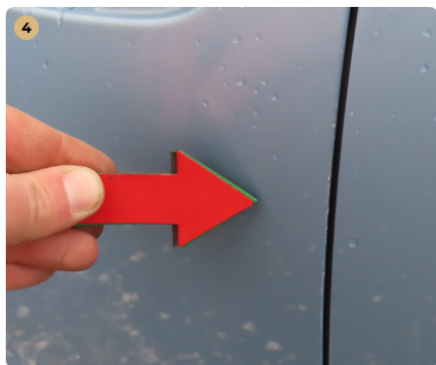
! bal első ajtó

horpadás, apró fénysérülések

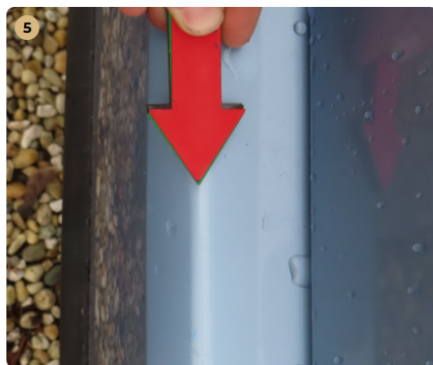
! hátsó lökhárító

enyhén karcos

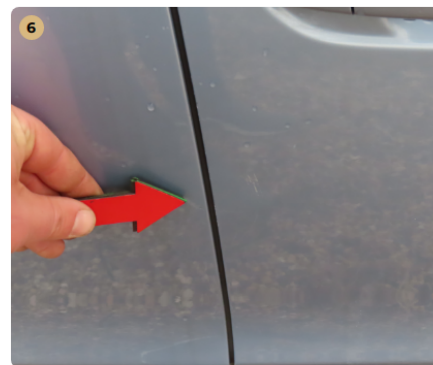
! jobb első ajtó

fénysérülés

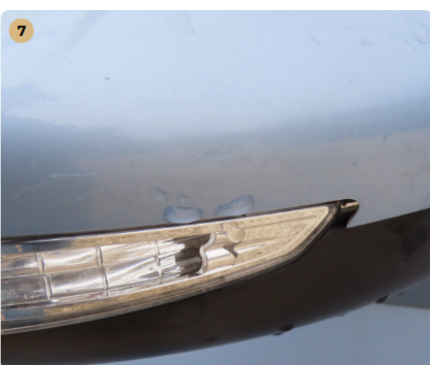
! bal első sárvédő

bal és jobb oldali viszapillantó tükör beázik és eláll
