Hyundai i30 i30 1.0 T-GDi Premium 88 kW

360 PONTOS ÁTVIZSGÁLÁS EREDMÉNYE

Állapotfelmérés dátuma	2024. 03. 06.	Állapotfelmérő cég neve	Net Mobilitas Zrt.
Székhely	1055 Budapest, Honvéd utca 20. Adószám		25575251-2-41.

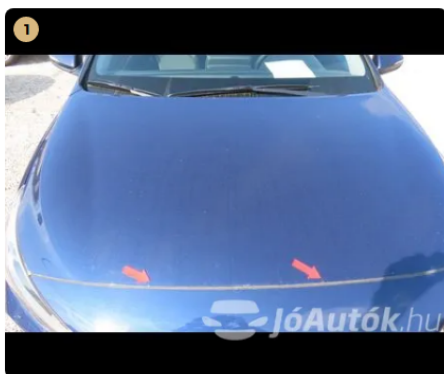
⚠️ motorhaztető

apró kavics felverődések

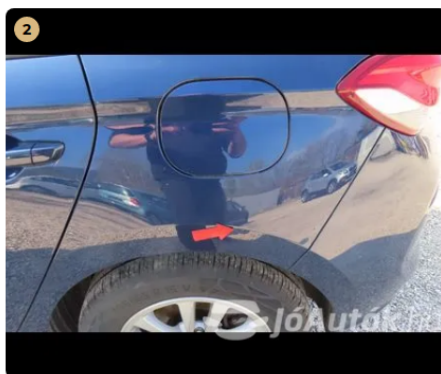
⚠️ bal hátsó sárvédő

apró fény sérülés
