## Opel Corsa Corsa 1.4 T Cosmo Start-Stop 88 kW

Évjárat 2014. 06.	Teljesítmény 88 kW (120LE)	Kilométeróra állás 80 237 km	Üzemanyag Benzin	Sebességváltó Manuális/kézi
----------------------	-------------------------------	---------------------------------	---------------------	--------------------------------

Gyártási év:	2014. 06.	Első forgalomba helyezés:	-
Első hazai forgalomba helyezés:	2014. 06.	Műszaki érvényes:	2026. 01.
Alvázszám:	W0LOSDL68E4199799	Rendszám:	-
Szín:	-	Szervízkönyv:	-
Gyári kulcsok:	2 db	Másolt kulcsok:	- db

Állapotfelmérés dátuma	2024. 03. 25.	Állapotfelmérő cég neve	Net Mobilitas Zrt.
Székhely	1055 Budapest, Honvéd utca 20. Adószám		25575251-2-41.

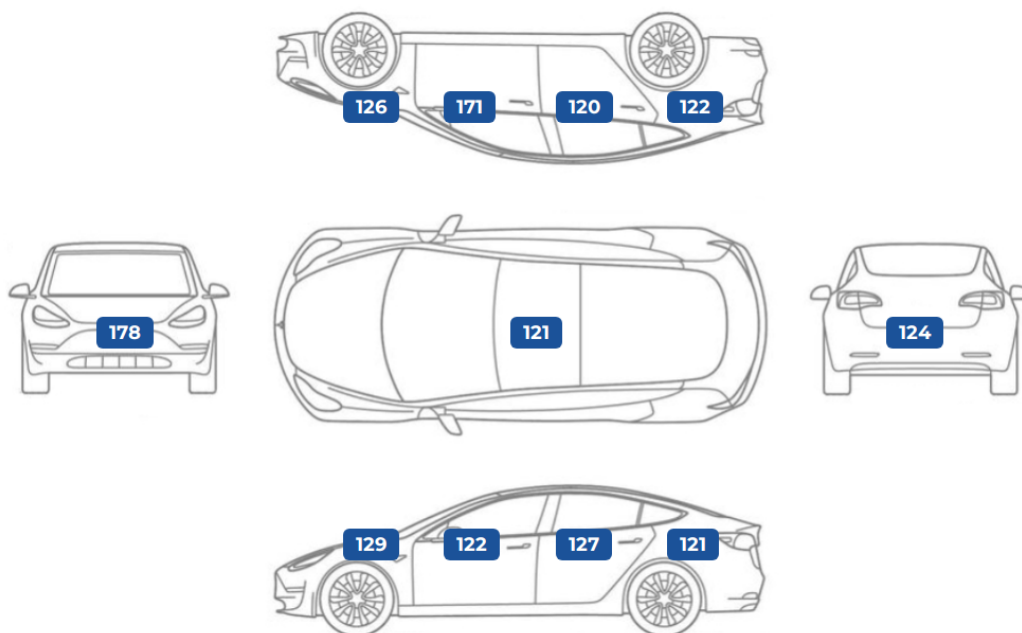
**Szakvélemény:** A mérés során számottevő eltérést nem találtunk.

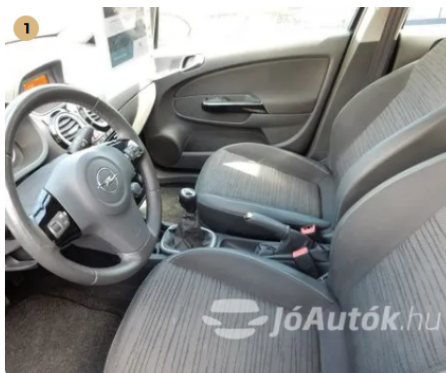
✓ Szép megkímélt beltér

Szép megkímélt beltér

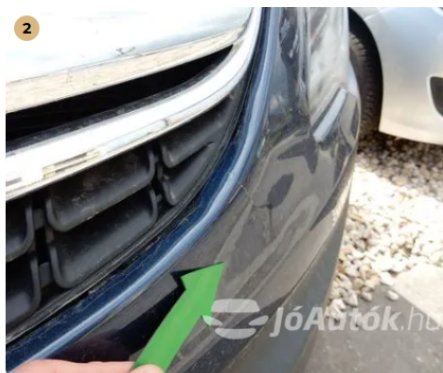
⚠ Kiseb sérülés az első lökhárítón

Kiseb sérülés az első lökhárítón

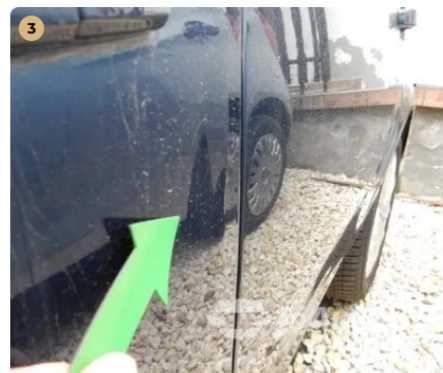
⚠ Kiseb horpadás a bal első ajtón

Kiseb horpadás a bal első ajtón

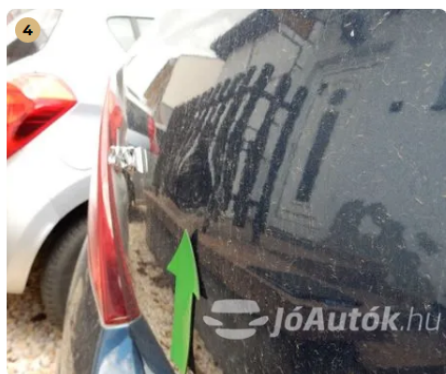
**!** Kisebb horpadás a csomagteréjén

Kisebb horpadás a csomagteréjén

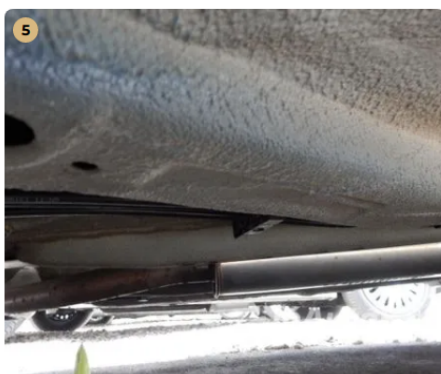
**✓** Rozsda nem látható az alján

Rozsda nem látható az alján
