## Peugeot 2008 2008 1.2 PureTech Active S&S EURO6.2 60 kW

Gyártási év:	2018. 04.	Első forgalomba helyezés:	2018. 01.
Első hazai forgalomba helyezés:	2018. 01.	Műszaki érvényes:	2024. 02.
Alvászám:	000000000000000000	Rendszám:	-
Szín:	red	Szervízkönyv:	van
Gyári kulcsok:	2 db	Másolt kulcsok:	- db

### 360 PONTOS ÁTVIZSGÁLÁS EREDMÉNYE

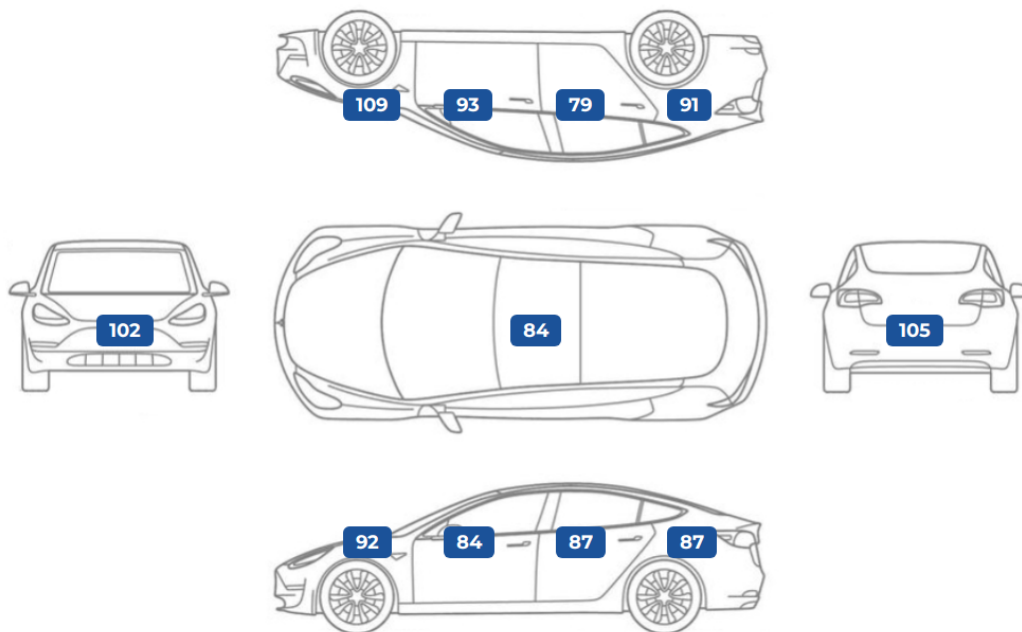
### Karosszéria festékvastagság (mikrométerben)

Utascella és gyűrődő zónák	Szerkezeti sérülésre utaló nyomok nem láthatóak
Futómű	Korának és futásának megfelelő
Kormánymű	Korának és futásának megfelelő
Fékrendszer	Korának és futásának megfelelő
Gumiabroncsok	Átlagos állapot

Külső karosszéria elemek	Korának és futásának megfelelő
Kárpitozás és belső burkolatok	Korának és futásának megfelelő
Felnik	Futásának megfelelő
