Volkswagen Golf Golf Sportsvan 1.2 TSi BMT Start 63 kW

Évjárat
2014. 09.Teljesítmény
63 kW (86LE)Kilométeróra állás
129 000 kmÜzemanyag
BenzinSebességváltó
Manuális/kézi

360 PONTOS ÁTVIZSGÁLÁS EREDMÉNYE

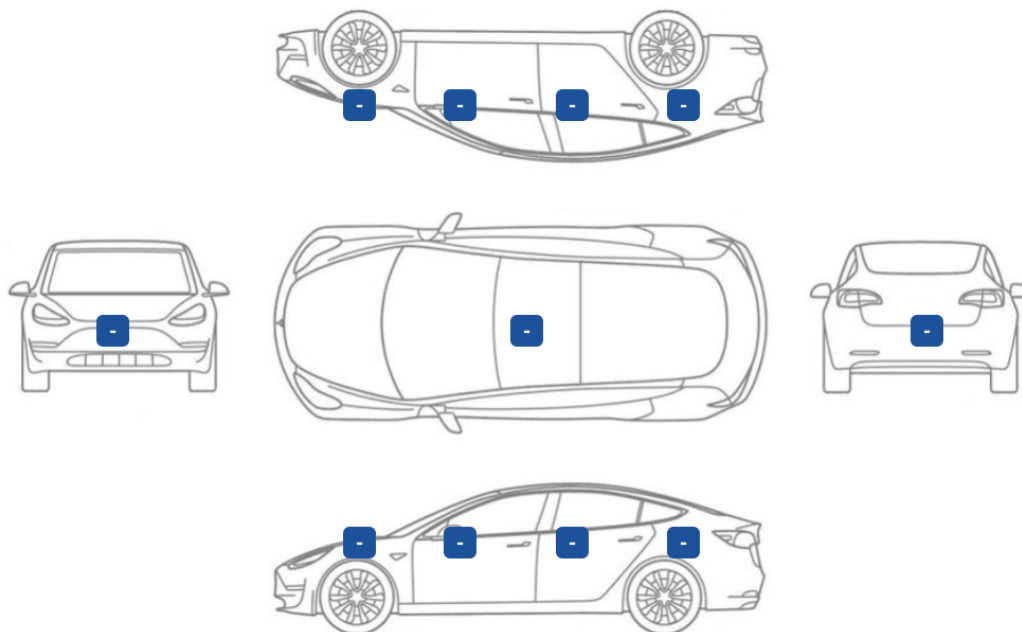
Karosszéria festékvastagság (mikrométerben)

Szerkezeti sérülésre utaló
nyomok nem láthatóak
