Skoda Octavia OCTAVIA III 1.0 TSI Style THM 5,9%-tól! - Mo-i -
EGYGAZDÁS - SÉRÜLÉSMENTES - AUTÓPÁLYA KM! 85 kW

360 PONTOS ÁTVIZSGÁLÁS EREDMÉNYE

Állapotfelmérés dátuma	2024. 04. 05.	Állapotfelmérő cég neve	Net Mobilitas Zrt.
Székhely	1055 Budapest, Honvéd utca 20. Adószám		25575251-2-41.

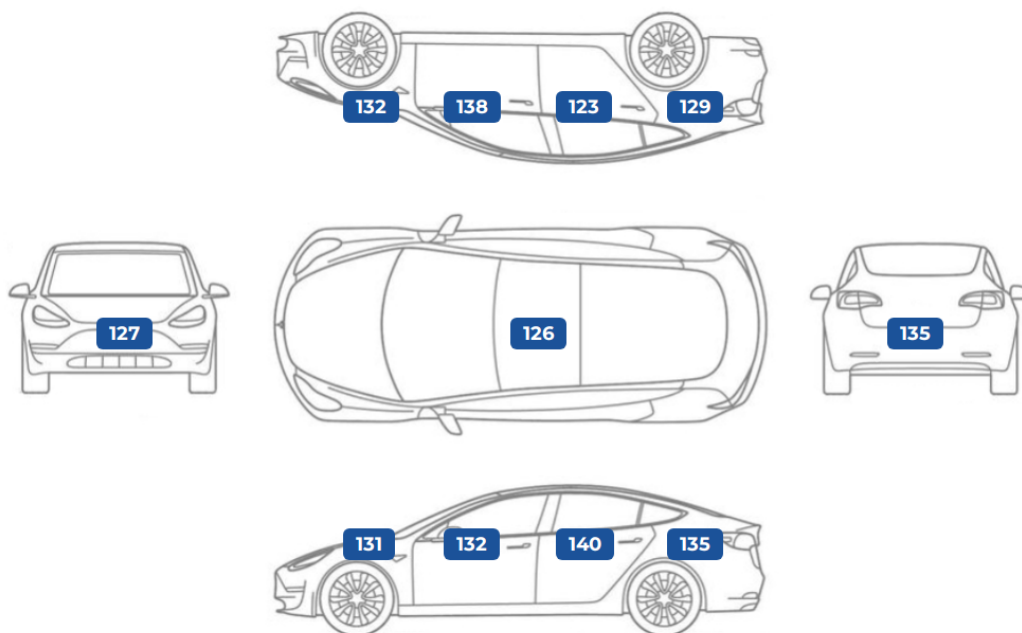
Karosszéria festékvastagság (mikrométerben)

Szakvélemény: A mért értékek alapján eredeti fényezésű.

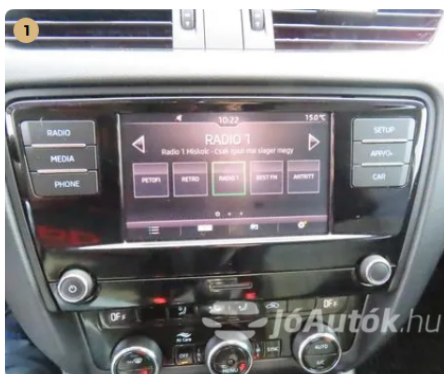
Led kijelző

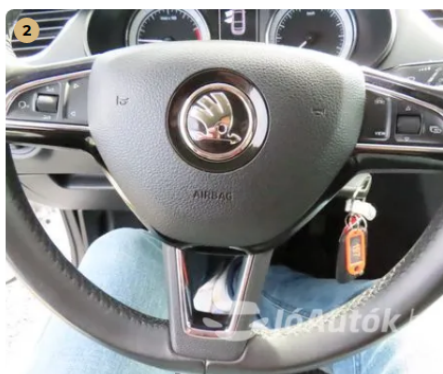
Multikormány

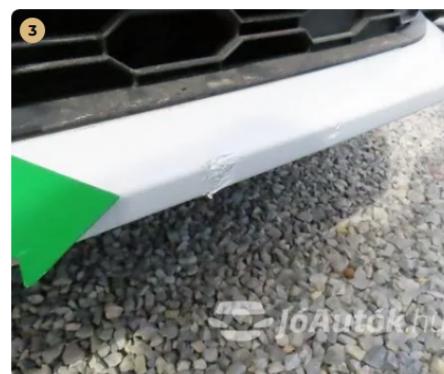
Elő lökhárítón karcolás

Nem szükséges javítani.

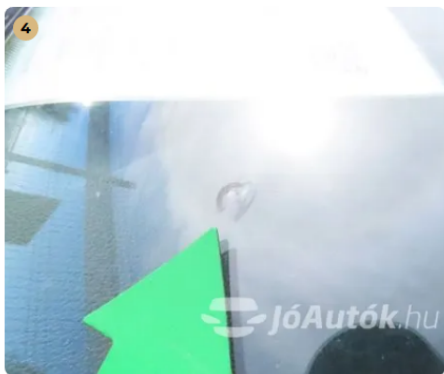
Kavicsfelverődés

Cseréje ajánlott

Jó műszaki és esztétikai állapotban lévő gépkocsi. A szélvédőt érdemes kicseréltetni:
