Peugeot 2008 2008 1.2 PureTech Active S&S EAT6 81 kW

360 PONTOS ÁTVIZSGÁLÁS EREDMÉNYE

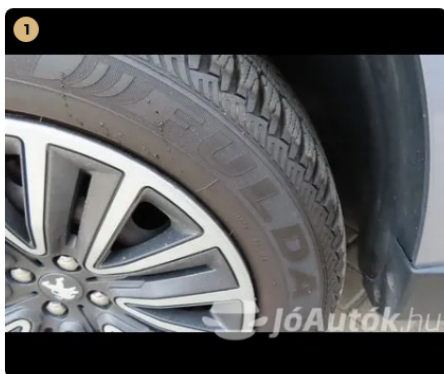
✓ téli gumi garnitúra

kiváló állapotban

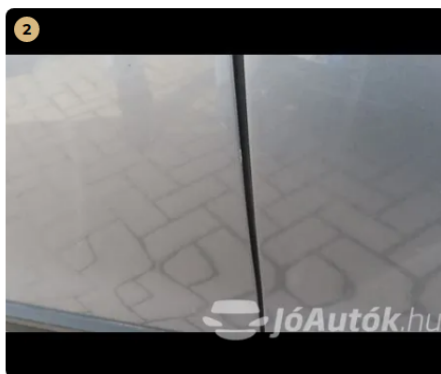
⚠ bal első ajtó

fénysérülés

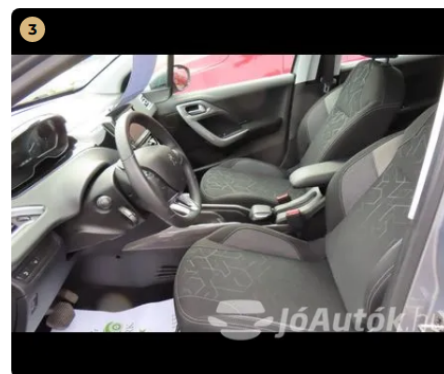
✓ belső kárpitozás

kiváló állapotban

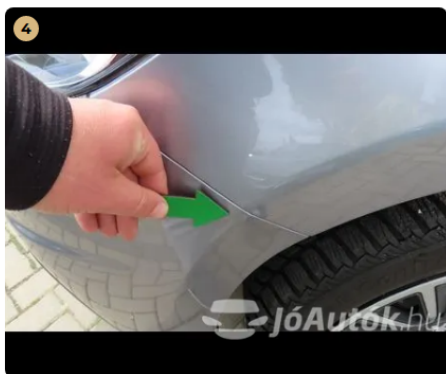
! első véshárító
apró horpadás, fénysérülés

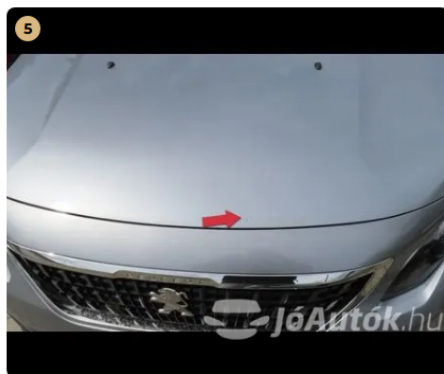
! motorháztető
apró kavics sérülés

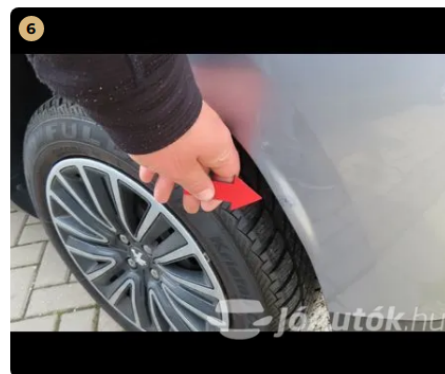
! hátsó véshárító
fénysérülés, horzsolás

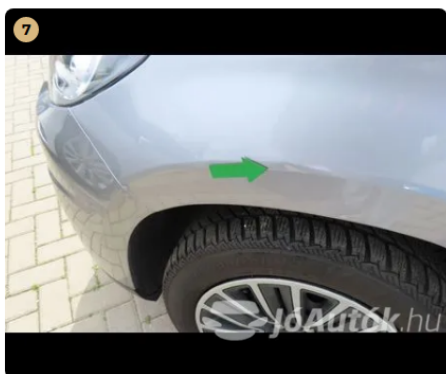
! bal első sárvédő
horpadás
