## Toyota Auris Touring Sports ACTIVE MY17 kW

ÁTVIZSGÁLVA

# 360 PONTOS ÁTVIZSGÁLÁS EREDMÉNYE

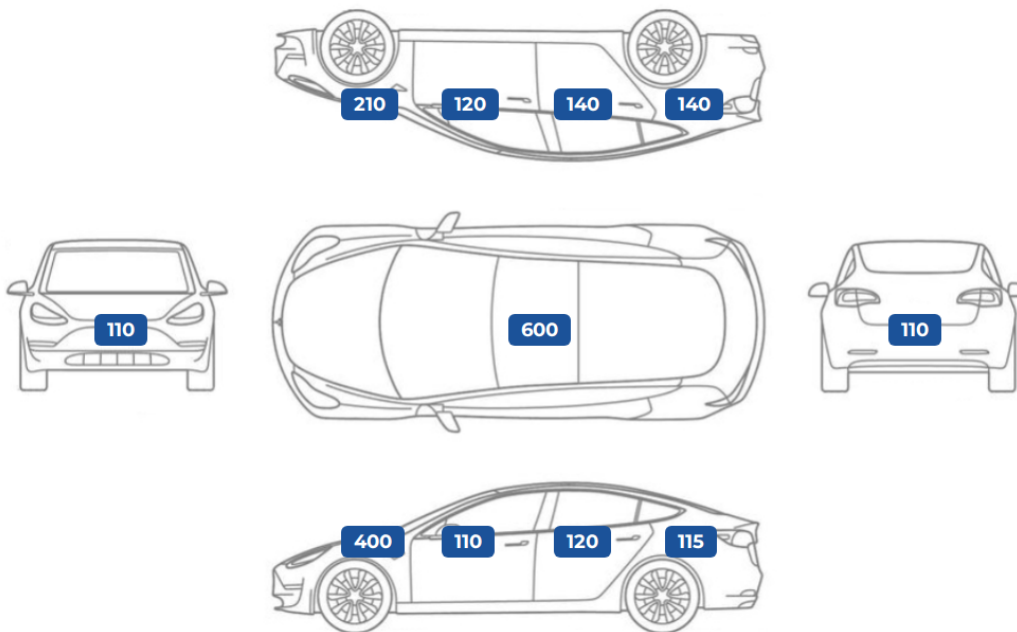
## Karosszéria festékvastagság (mikrométerben)

Szakvélemény: motorháztető és bal első sárvédő fényezve lett

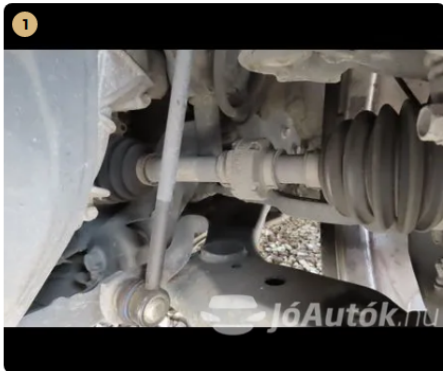
**✓ Futómű**  
Szélső rúdfejen kopást, sérülést nem találtam. -

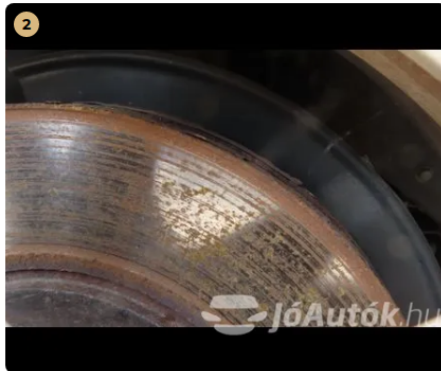
**✓ Fékrendszer**  
Féktárcsán állásból adódóan felületi korrózió látható, ami rövid használat után lekopik. -

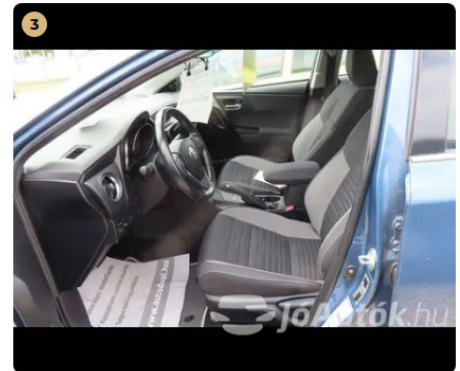
**✓ Kárpitozás és belső burkolatok**  
Az ajtókárpitok gyári állapotban vannak. -

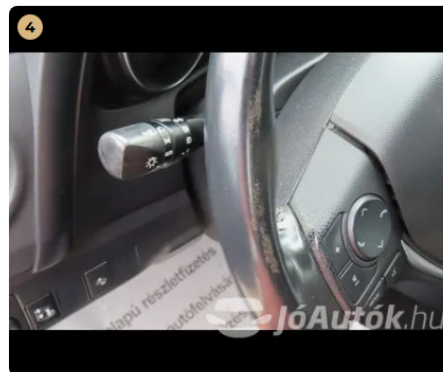
**⚠ Kárpitozás és belső burkolatok**  
A kormánykerék kopott. -

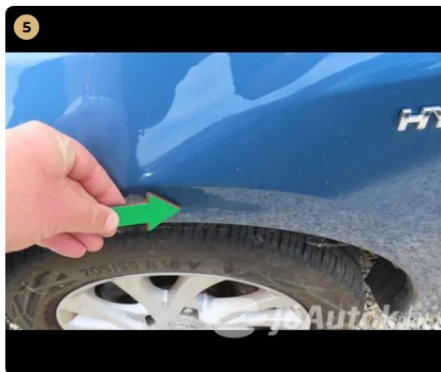
**⚠ Külső karosszéria elemek**  
Az autó karosszéria elemein nem szakszerű javítások nyomai láthatók. bal első sárvédőn javítás nyomai találhatóak, illetve festék megfolyás, csak esztétikai

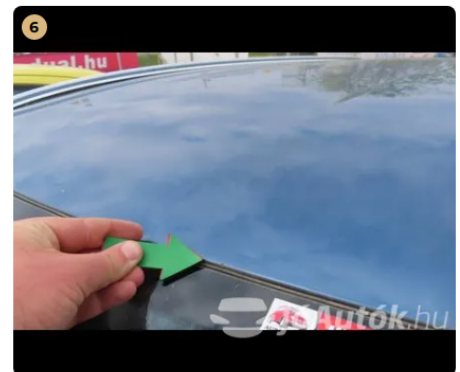
**⚠ Külső karosszéria elemek**  
Egyéb kavics sérülések

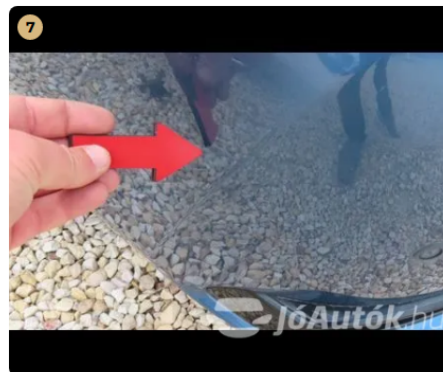
**⚠ Külső karosszéria elemek**  
Egyéb enyhén horzsolts

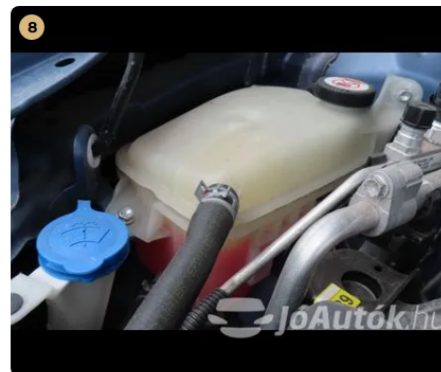
**✓ Motor**  
A hűtőfolyadék szintje megfelelő. -

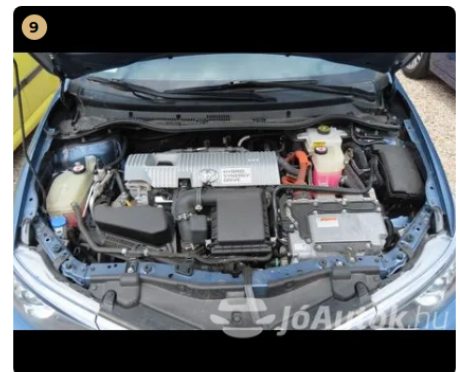
**✓ Motor**  
Motortérben olajfolyás nem látható. -

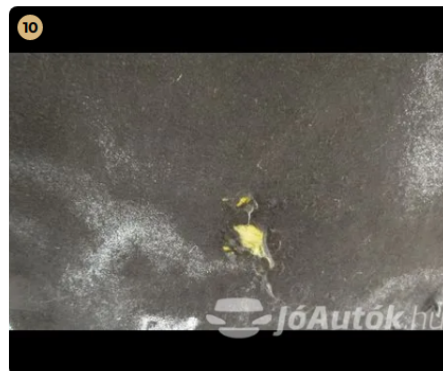
**⚠ Motor**  
Egyéb lyukas

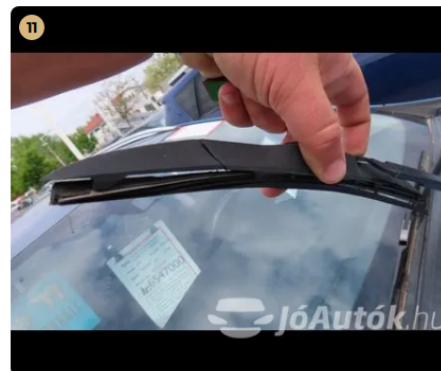
**⚠ Szélvédők, üvegek**  
Egyéb cserélni kell

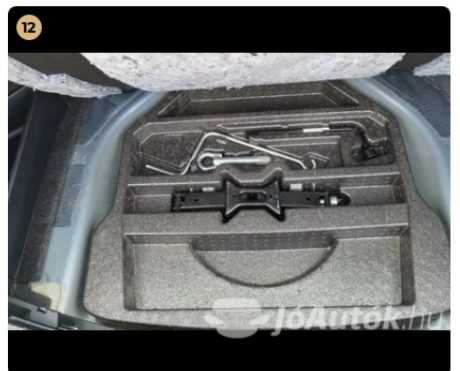
**✓ Utascella és gyűrődő zónák**  
A csomagtartó alatti fenéklemezen javításra utaló nyomok nem találhatóak. -
