Hyundai i30 CW CW 1.4i Life 74 kW

Évjárat 2016. 08.	Teljesítmény 74 kW (100LE)	Kilométeróra állás 134 430 km	Üzemanyag Benzin	Sebességváltó Manuális / kézi
----------------------	-------------------------------	----------------------------------	---------------------	----------------------------------

- 360 pontos állapotfelmérésen átesett jármű
- JóAutók.hu független műszaki szakértője által átvizsgálva
- Minden említésre méltó eltérés képpel és szöveggel dokumentálva
- Akár 3 év garanciával

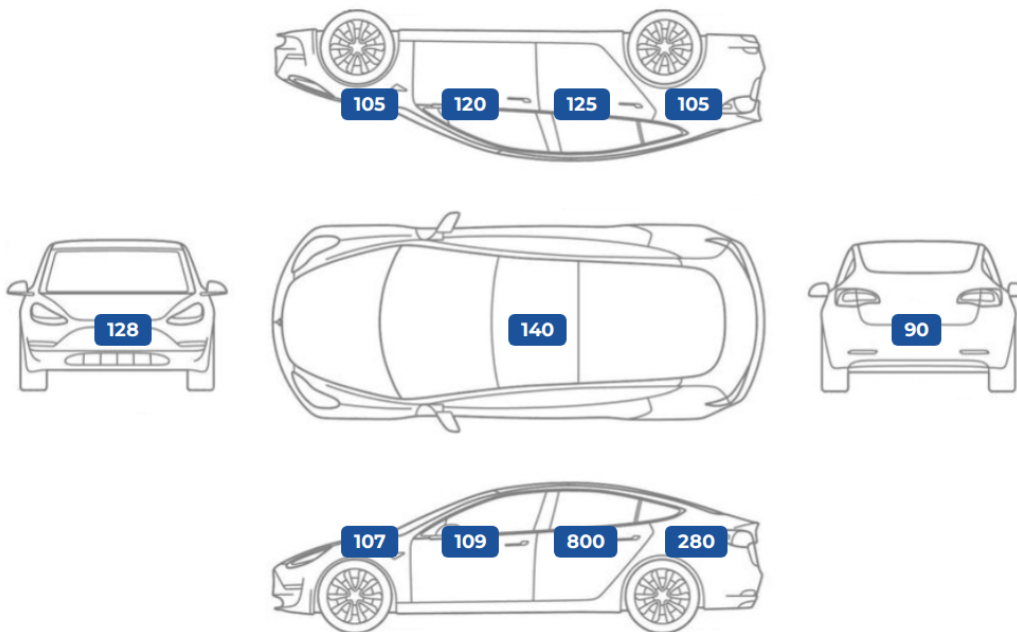
Karosszéria festékvastagság (mikrométerben)

Szakvélemény: a jármű bal hátulja szakszerűen újra lett fényezve

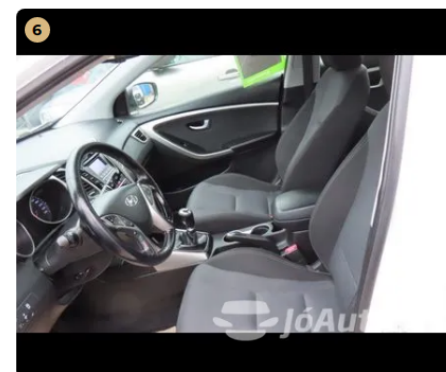
Kárpitozás és belső burkolatok

A kormánykerék kopott. -
