Opel Astra K Astra Sports Tourer 1.2 T Business Edition 96 kW

360 PONTOS ÁTVIZSGÁLÁS EREDMÉNYE

Állapotfelmérés dátuma	2024. 04. 22.	Állapotfelmérő cég neve	Net Mobilitas Zrt.
Székhely	1055 Budapest, Honvéd utca 20.	Adószám	25575251-2-41.

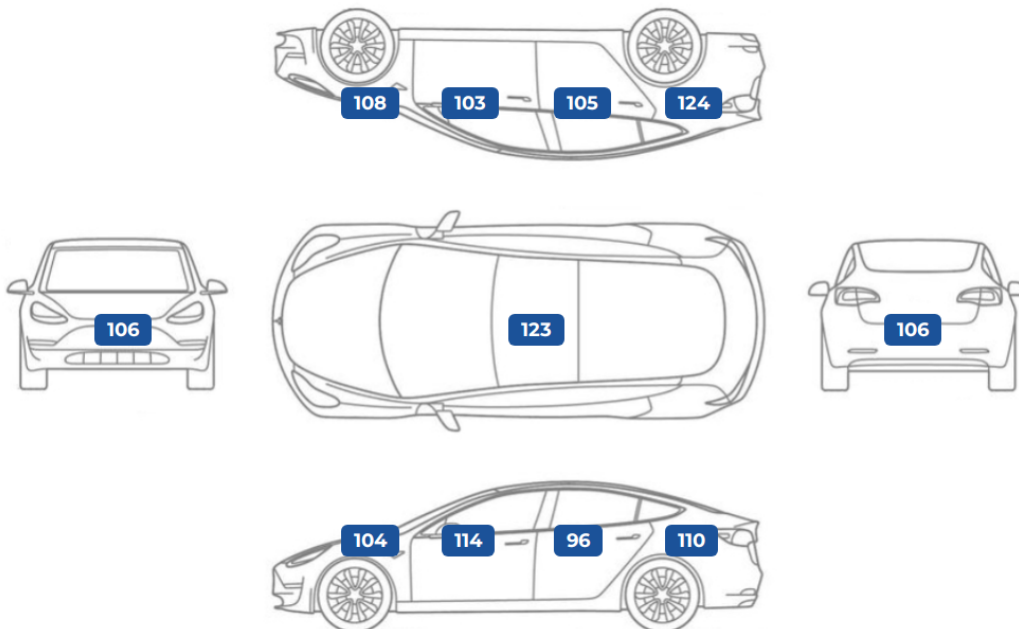
Karosszéria festékvastagság (mikrométerben)

Szakvélemény: A mért értékek alapján eredeti fényezésű gépkocsi.

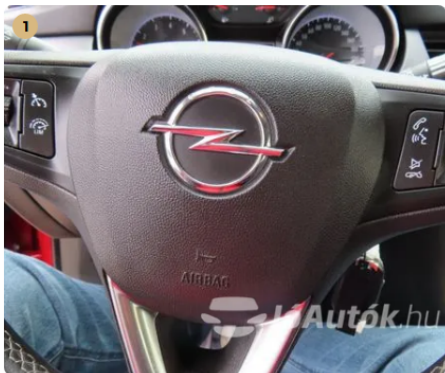
multikormány

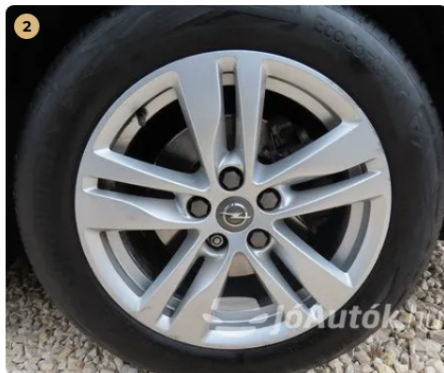
gyári alufelnik

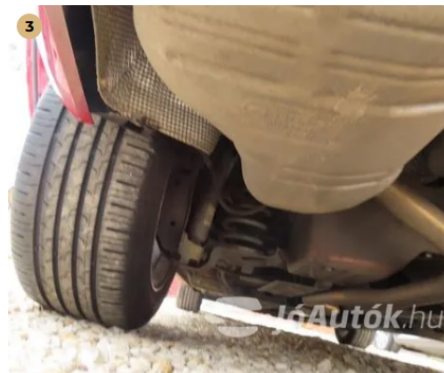
száraz lengéscillapítók

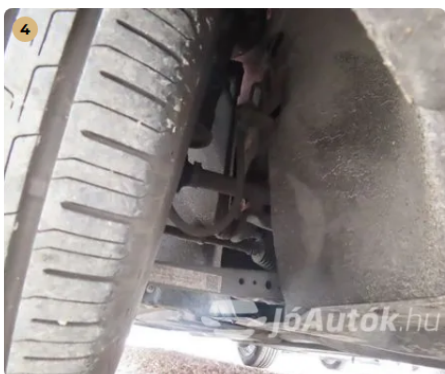
száraz féltengelyek

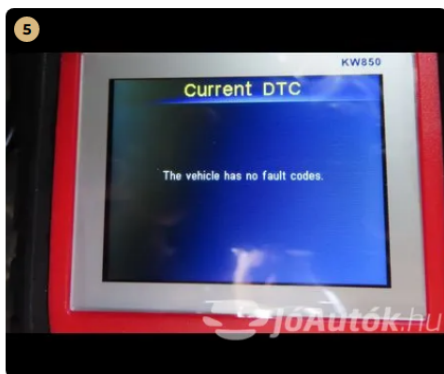
nincs hibakód

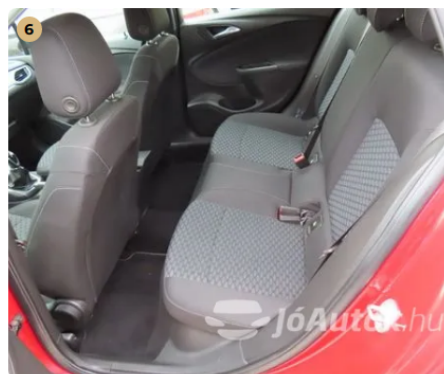
újszerű belső utastér

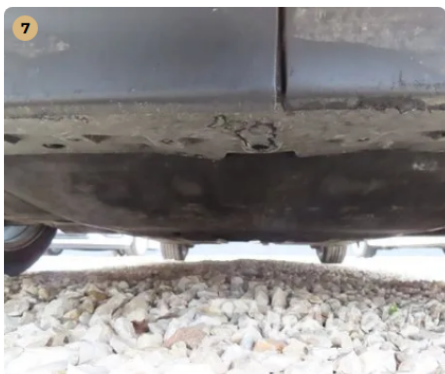
nincs olajfolyás

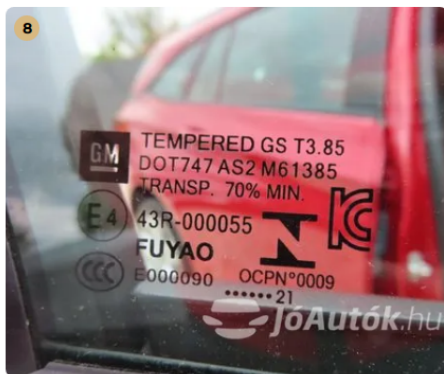
gyári üvegek körbe

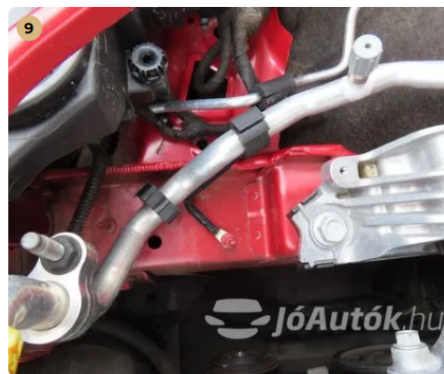
gyári nyúlványok doblemezek

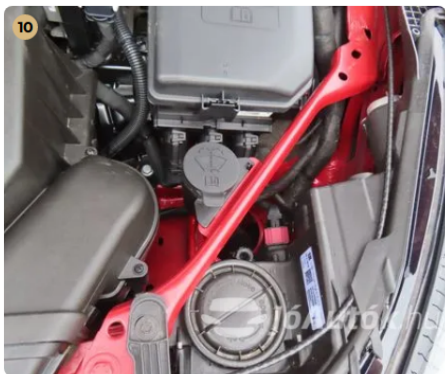
gyári lámpák
