Dacia Dokker Dokker Van 1.5 dCi Ambiance 66 kW

Évjárat
2019. 08.Teljesítmény
66 kW (90LE)Kilométeróra állás
151 452 kmÜzemanyag
DízelSebességváltó
Manuális/kézi

360 PONTOS ÁTVIZSGÁLÁS EREDMÉNYE

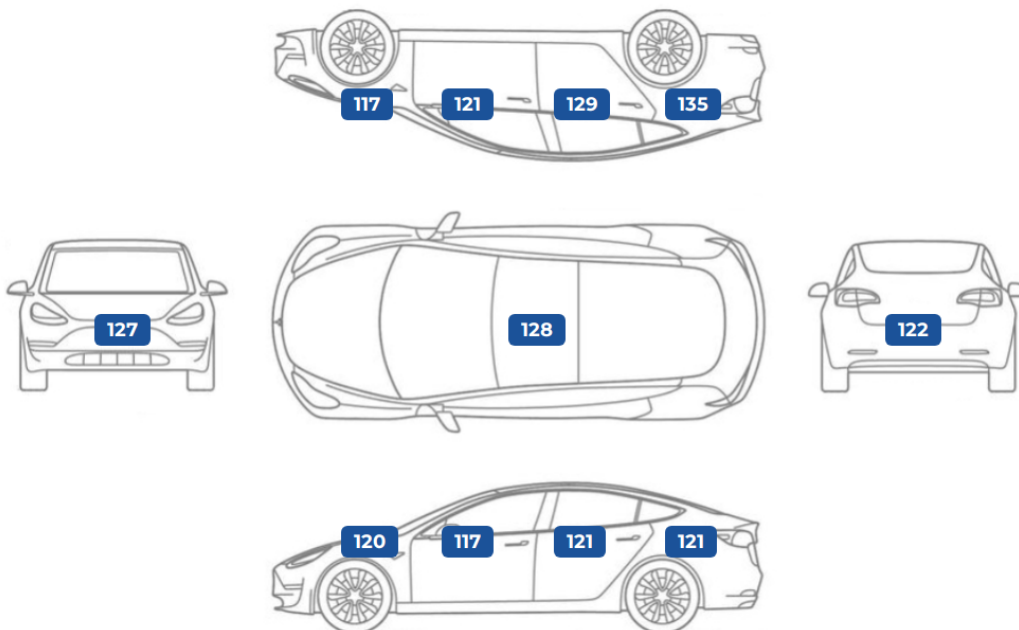
Karosszéria festékvastagság (mikrométerben)

Szakvélemény: A mért értékek alapján eredeti fényezésű gépkocsi.

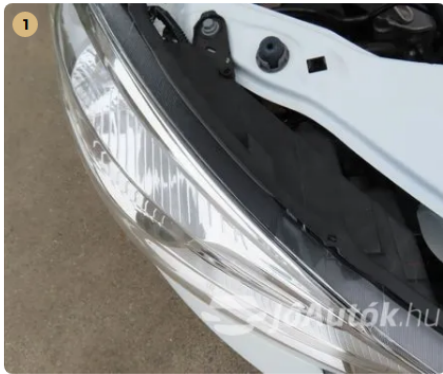
gyári lámpák

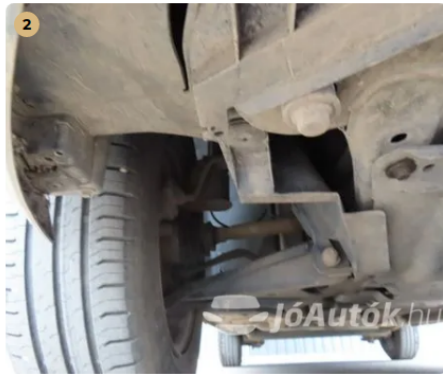
Száraz féltengelyek

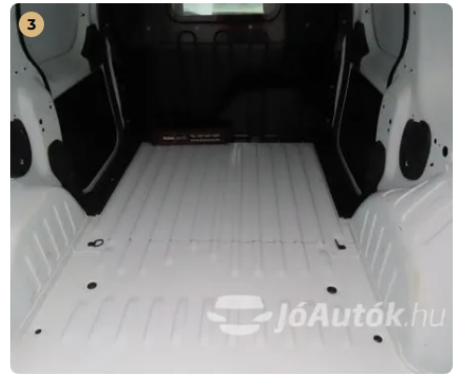
Szép belső raktér

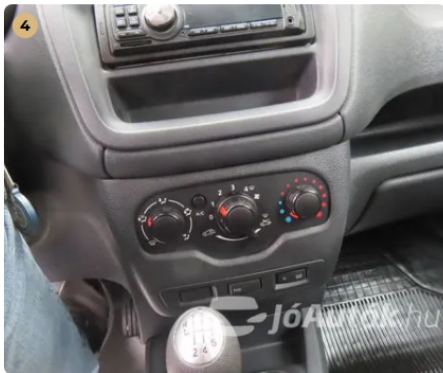
Szép belső tér

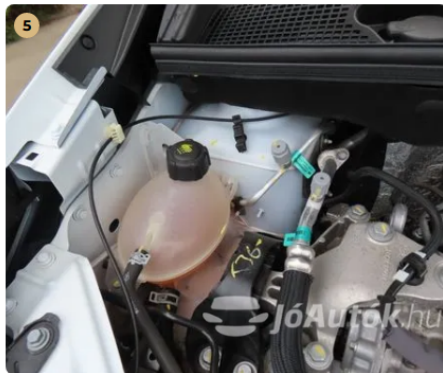
sérülésmentes nyúlványok
