Kia Ceed Ceed SW 1.4 MPI Bronze 74 kW

Évjárat 2019. 02.	Teljesítmény 74 kW (100LE)	Kilométeróra állás 142 386 km	Üzemanyag Benzin	Sebességváltó Manuális/kézi
----------------------	-------------------------------	----------------------------------	---------------------	--------------------------------

360 PONTOS ÁTVIZSGÁLÁS EREDMÉNYE

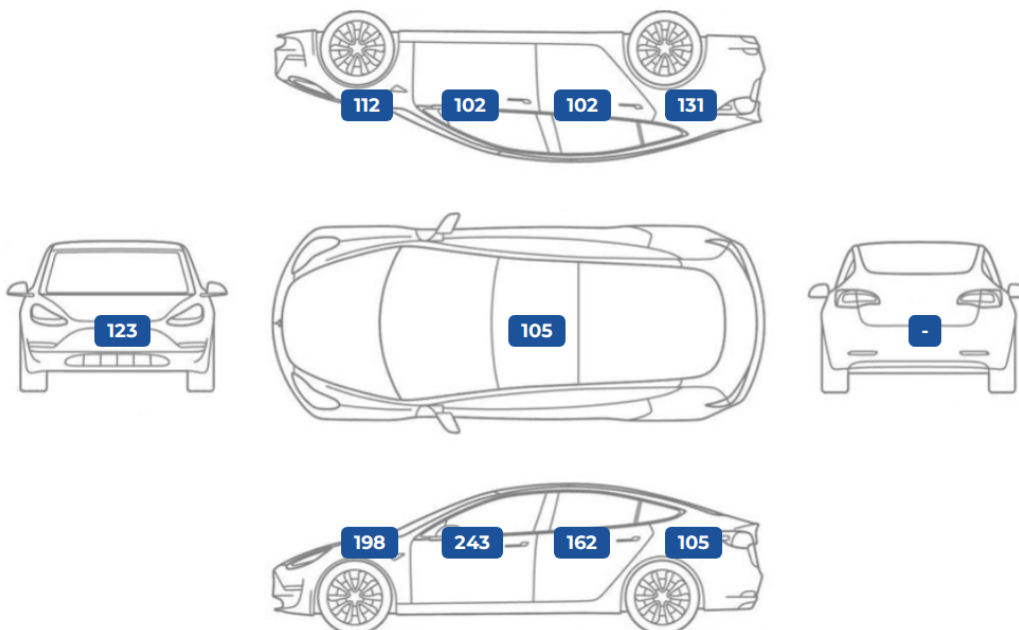
Karosszéria festékvastagság (mikrométerben)

Külső karosszéria elemek:	Korának és futásának megfelelő. A festékmérés során eltérő mértéket nem találtam. Karosszéria elem védő fólia az autón található. A karosszériaelemek csavarjain megbontás jele nem látszik.	
Kárpitozás és belső burkolatok:	Korának és futásának megfelelő. Az autó utastere újszerű, kopás mentes, újautó illat érezhető.	3
Felnik:	Futásának megfelelő. Disztárcsa gyári.

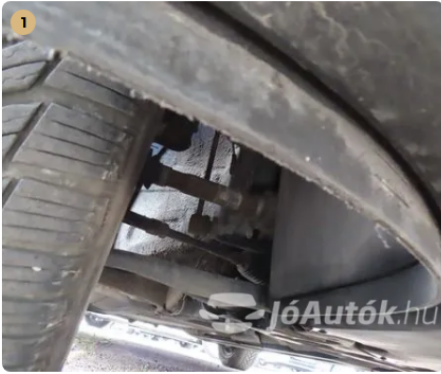
száraz féltengelyek

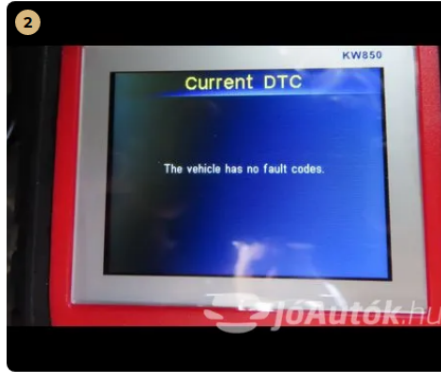
nincs hiba

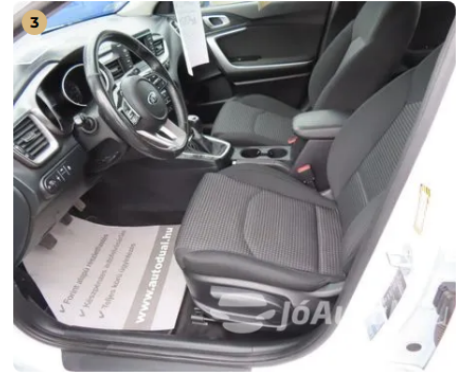
szép kopásmentes belső

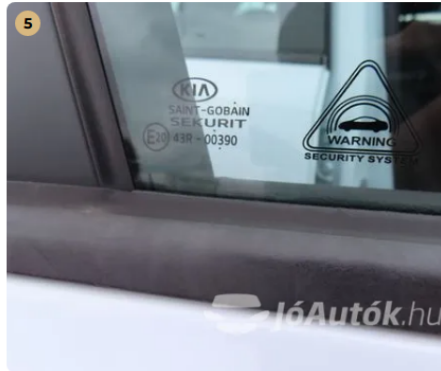
körbe gyári üvegek

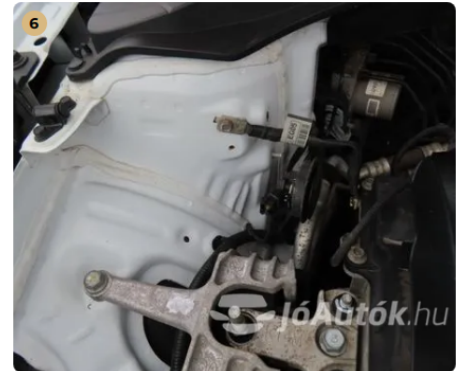
gyári doblemezek nyúlványok

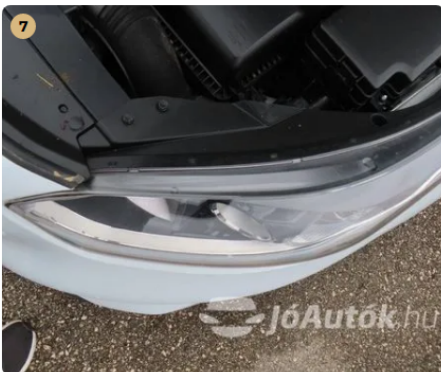
gyári lámpák
