BMW 520 520d xDrive (Automata) 140 kW

360 PONTOS ÁTVIZSGÁLÁS EREDMÉNYE

Állapotfelmérés dátuma	2024. 03. 25.	Állapotfelmérő cég neve	Net Mobilitas Zrt.
Székhely	1055 Budapest, Honvéd utca 20. Adószám		25575251-2-41.

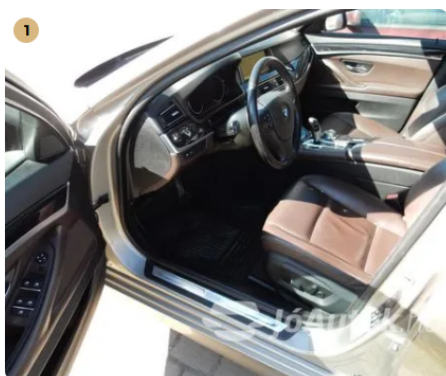
✓ Jó állapotú, ritkább színű belső

Jó állapotú, ritkább színű belső

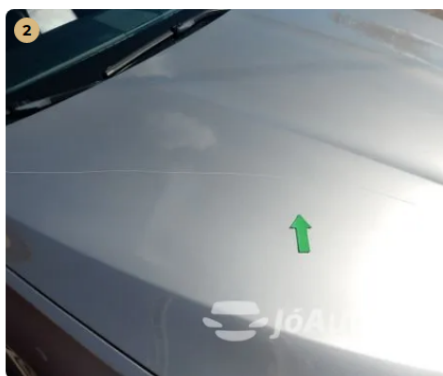
⚠ Karc a motorháztetőn

Karc a motorháztetőn

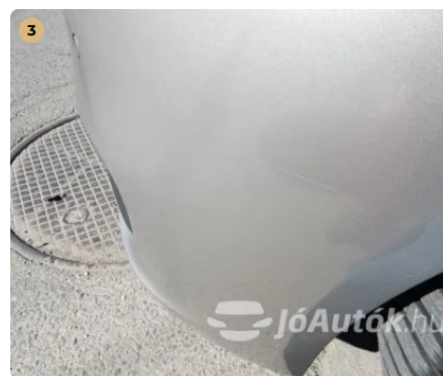
⚠ Horzsolás az első lökhárítón

Nem túl mély, polírozható

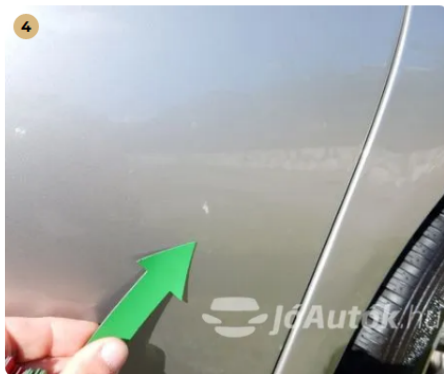
! Kisebb horzsolás a bal hátsó ajtón
Rányításból eredő horzsolás, polírozható

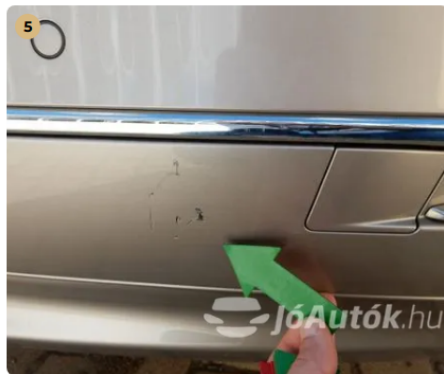
! Hátsó lökhárítón karcolás
Hátsó lökhárítón kisebb karcolás

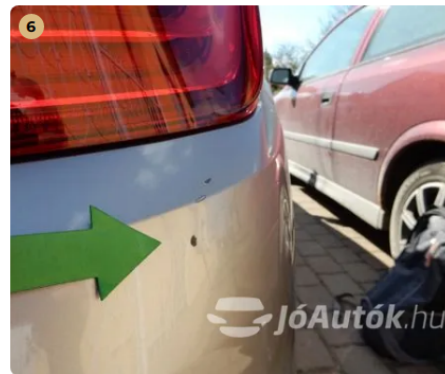
! Hátsó lökhárítón kisebb horzsolás
Hátsó lökhárítón kisebb horzsolás

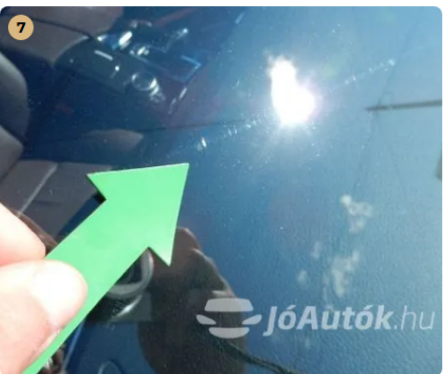
! Kisebb kavicsnyomok a szélvédőn
Kisebb kavicsnyomok a szélvédőn, repedve
törve nincs.
