Mini Mini Cooper Mini 1.2 One First 55 kW

360 PONTOS ÁTVIZSGÁLÁS EREDMÉNYE

Állapotfelmérés dátuma	2024. 02. 13.	Állapotfelmérő cég neve	Net Mobilitás Zrt.
Székhely	1055 Budapest, Honvéd utca 20. Adószám		25575251-2-41.

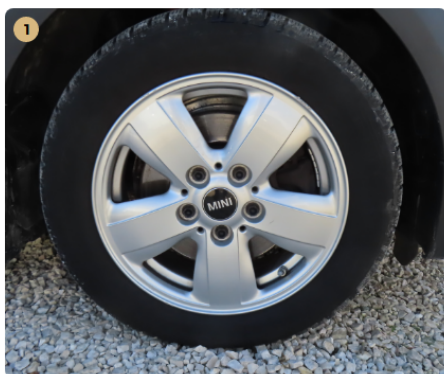
1 bal első felni
felnik horzsoltak

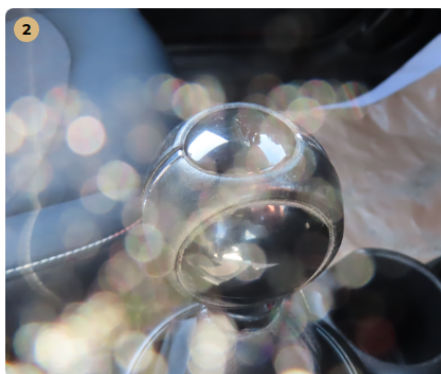
2 műszerfal
váltógomb kopott, kormány karcos,

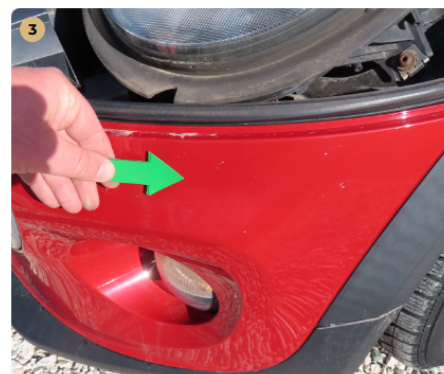
3 első lökhárító
horzsolt, fénysérült
