## Renault Fluence Fluence 1.5 dCi Business EURO6 70 kW

Évjárat 2016. 09.	Teljesítmény 70 kW (95LE)	Kilométeróra állás 87 064 km	Üzemanyag Dizel	Sebességváltó Manuális / kézi
----------------------	------------------------------	---------------------------------	--------------------	----------------------------------

## 360 PONTOS ÁTVIZSGÁLÁS EREDMÉNYE

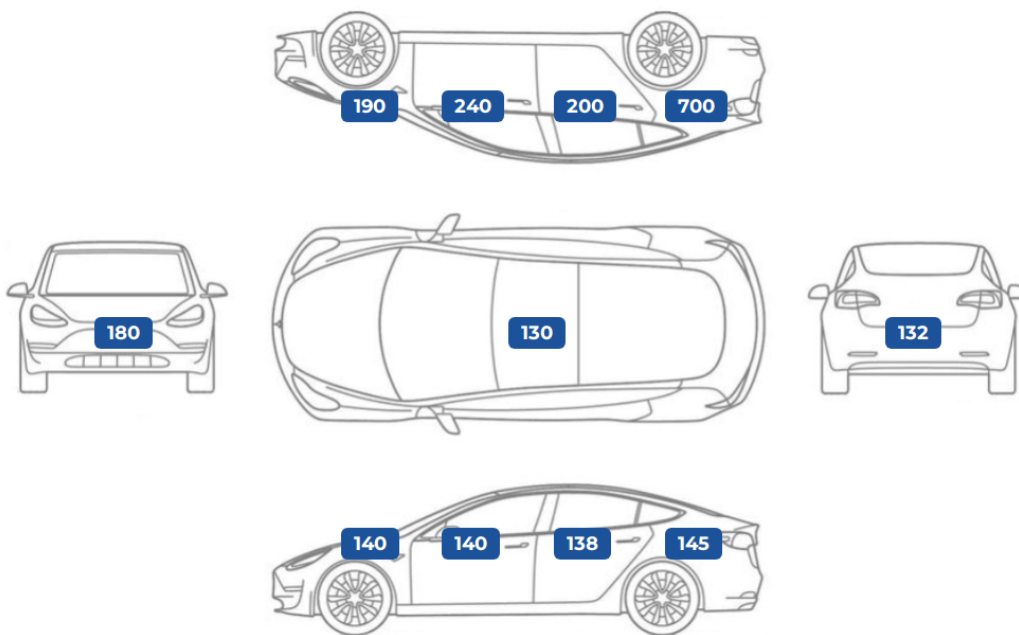
Szakvélemény: jobb hátsó sárvédő fényezve volt

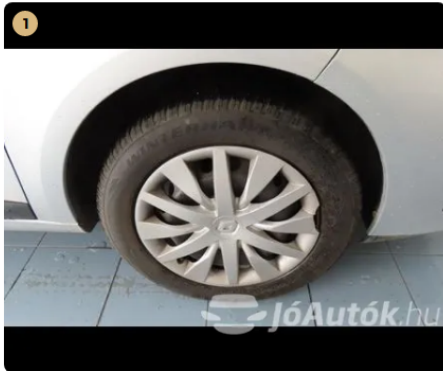
Futásának megfelelő állapotban van.. Disztárcsa nem gyári. Disztárcsa törött.

**1** bal hátsó dísztárcsa  
törött

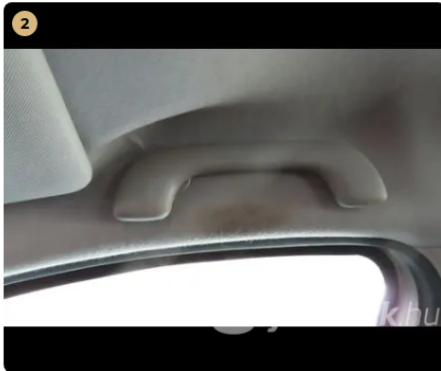
**2** tetőkárpit  
szennyezett

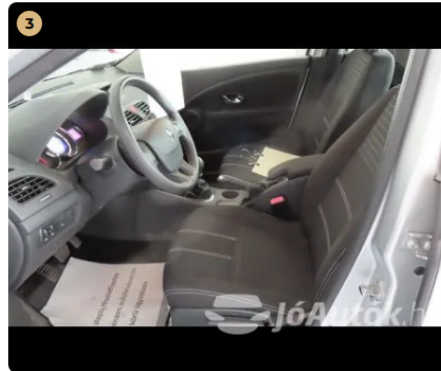
**3** kárpitozás  
megkímélt, szép állapotú

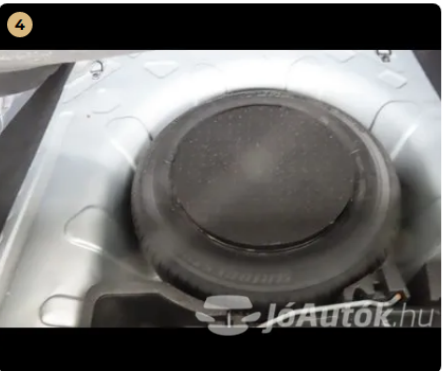
**4** kötelező TARTOZÉKOK, PÓTKERÉK,  
EMELŐ  
hiánytalanul megvannak

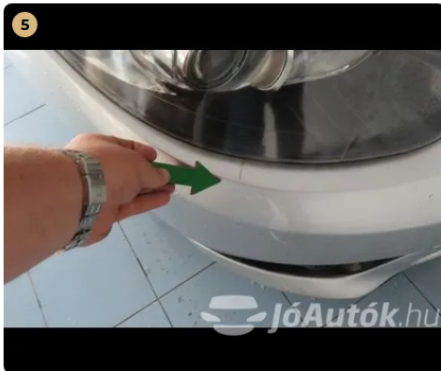
**5** első vészháritó  
repedt, kavics sérülések

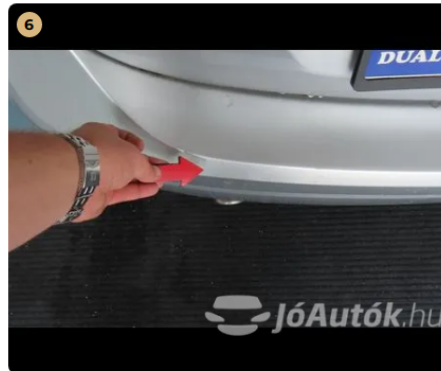
**6** hátsó vészháritó  
horzsolt, karcos

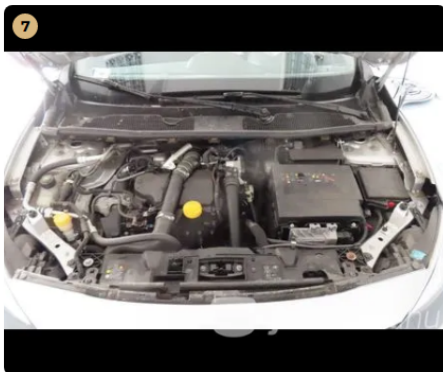
**7** motortér

Korának megfelelő állapotban van.. Motorolaj szintje megfelelő. A motor alapjárata szépen, egyenletesen jár, nem kopog, nem zörög. A motor nem poros, történt motortér mosás. Motorolaj színe megfelelő.
