Mercedes-Benz CLA 200 CLA 200 Urban, 5 ajtó, 6 fokozatú manuális/kézi váltó 115 kW

Kilométeróra állás
85 747 km

Állapotfelmérés dátuma	2024. 04. 17.	Állapotfelmérő cég neve	Net Mobilitas Zrt.
Székhely	1055 Budapest, Honvéd utca 20.	Adószám	25575251-2-41.

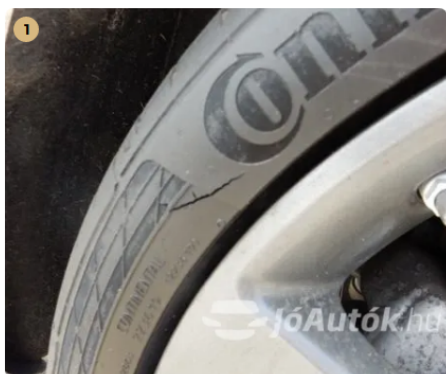
Fékkrendszer:	Korának megfelelő állapotban van.. Elektromos kézifék rendeltetés szerűen működik (autómatikus behúzás és kiengedés). Fékbetét megfelelő állapotban van. Fékpedál nyomásra kemény. Fékolaj szintje megfelelő. Féktárcsa megfelelő állapotban van. Fékcsöveken és fékkábeleken eltérés nem található. Fékfolyadék állapota, színe, viszkozitása megfelelő.
Gumiabroncsok:	Korának megfelelő állapotban van.. A gumiabroncsok oldalafa repedezett. 1

⚠ Repedés az egyik gumi oldalfalán

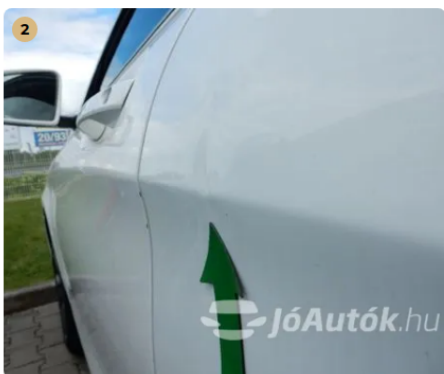
⚠ Horpadás a bal hátsó ajtón

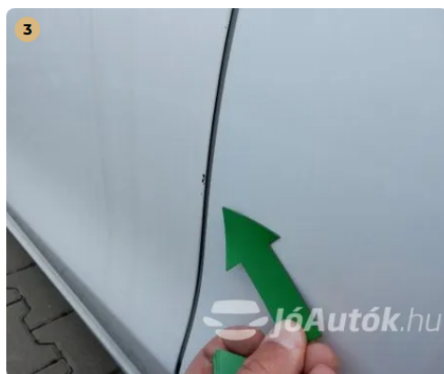
⚠ Kopás a bal hátsó ajtó peremén
