BMW 5-ös sorozat 530e xDrive (Automata) 135 kW

360 PONTOS ÁTVIZSGÁLÁS EREDMÉNYE

Állapotfelmérés dátuma	2023. 10. 20.	Állapotfelmérő cég neve	Net Mobilitás Zrt.
Székhely	1055 Budapest, Honvéd utca 20. Adószám		25575251-2-41.

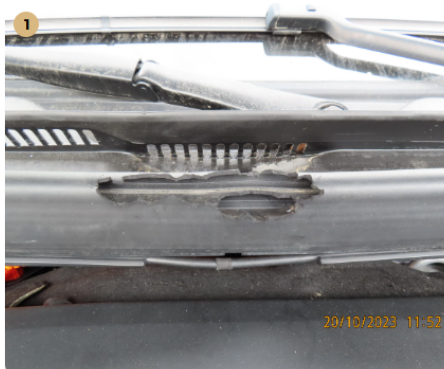
Tartozékok

Motortérben a kéder gumi szakadt
