## Peugeot Partner Partner 1.6 BlueHDi Active L2 EURO6 74 kW

Alvászám: VF37LBHY6HJ840628

Rendszám: PNH520

### 360 PONTOS ÁTVIZSGÁLÁS EREDMÉNYE

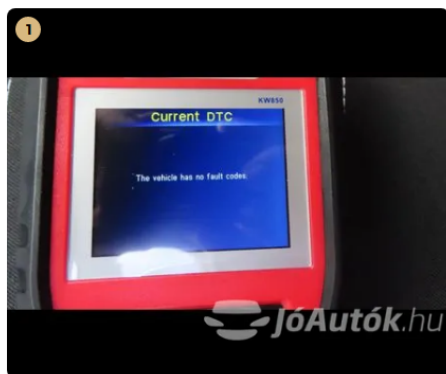
✓ Hibakódmentes

Hibakódmentes

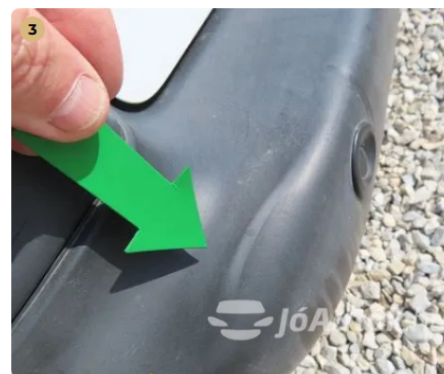
⚠ Hátsó lökhárítón nyomás

Nem szükséges javítani.
