Opel Crossland **CROSSLAND X 1.2 Edition magyarországi / 28e km / gyári garancia 81 kW**

Jármű azonosító adatai

360 PONTOS ÁTVIZSGÁLÁS EREDMÉNYE

Állapotfelmérés dátuma	2023. 11. 08.	Állapotfelmérő cég neve	Net Mobilitas Zrt.
Székhely	1055 Budapest, Honvéd utca 20.	Adószám	25575251-2-41.

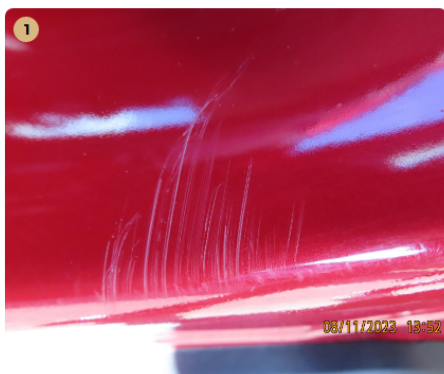
! Bal oldali küszöb

Külső karosszéria elemek	Korának és futásának megfelelő	1
Kárpitozás és belső burkolatok	Korának és futásának megfelelő	
Felnik	Futásának megfelelő

Karcos fénysérült
