Skoda Octavia Octavia Combi 1.6 CR TDI Style DSG 85 kW

Évjárat
2019. 06.Teljesítmény
85 kW (116LE)Kilométeróra állás
146 883 kmÜzemanyag
DízelSebességváltó
Automata

360 PONTOS ÁTVIZSGÁLÁS EREDMÉNYE

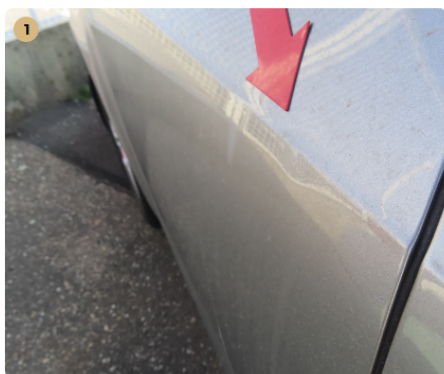
! jobb hátsó ajtó

Külső karosszéria elemek	Korának és futásának megfelelő	1
Kárpitozás és belső burkolatok	Korának és futásának megfelelő	
Felnik	Futásának megfelelő

Pici Horpadás
