Mercedes-Benz GLA 180 GLA 180 d 80 kW

Évjárat
2017. 12.Teljesítmény
80 kW (109LE)Kilométeróra állás
129 000 kmÜzemanyag
DízelSebességváltó
Automata

360 PONTOS ÁTVIZSGÁLÁS EREDMÉNYE

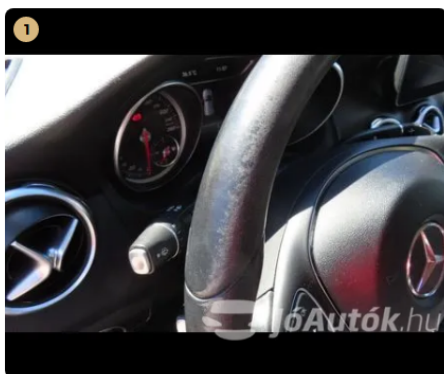
⚠️ **kormány**
kopott

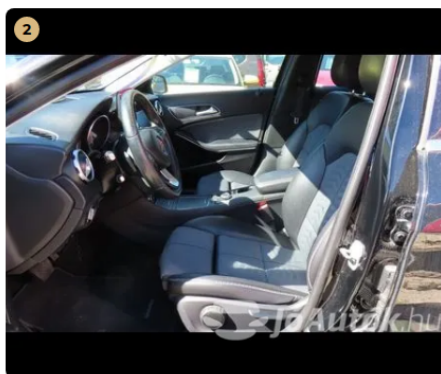
✅ **belső kárpitozás**
kiváló állapotban

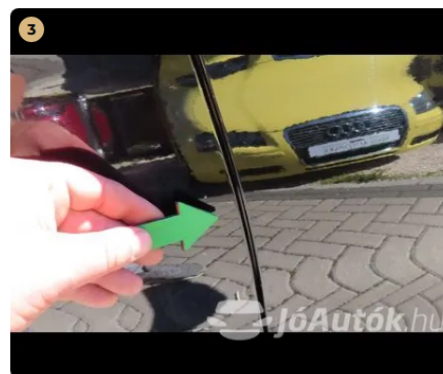
⚠️ **jobb első ajtó**
fény sérülés

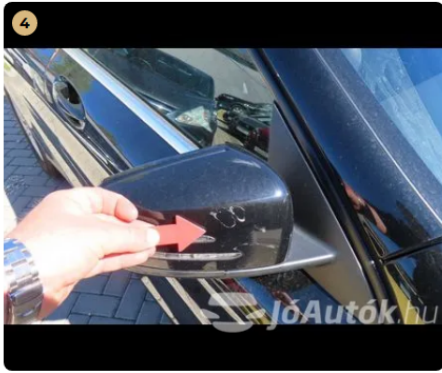
! jobb oldali visszapillantó tükör

lakk hibás

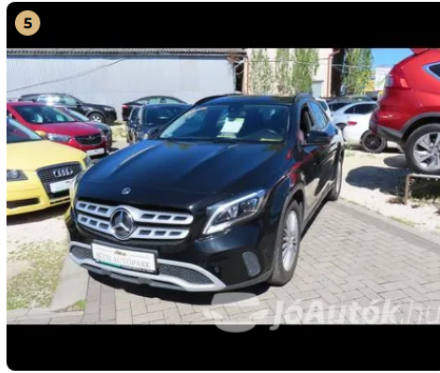
✓ fényezés

megkímélt
