Skoda Octavia 1.6 CR TDI Ambition DSG, 5 ajtó, 7 fokozatú
duplakuplungos automata váltó 85 kWÉvjárat
2018. 09.Teljesítmény
85 kW (113LE)Kilométeróra állás
200 000 kmÜzemanyag
DízelSebességváltó
Duplakuplungos automa...

360 PONTOS ÁTVIZSGÁLÁS EREDMÉNYE

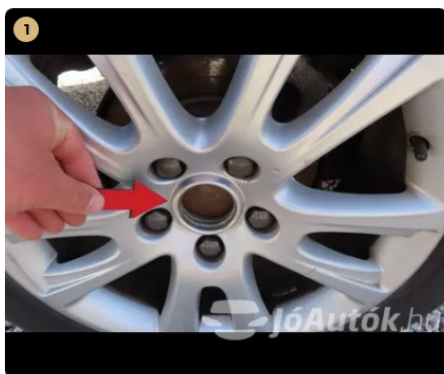
⚠ jobb hátsó felni közép kupak
hiányzik

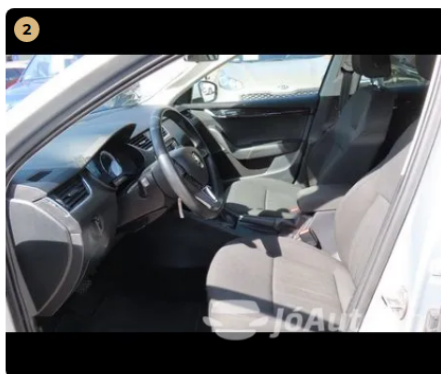
✓ belső kárpitozás
kiváló állapotban

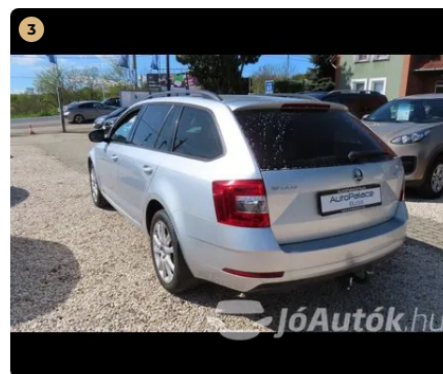
✓ vonóhorog
a jármű vonóhoroggal van felszerelve

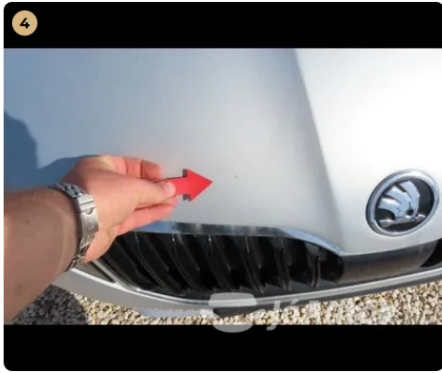
! motorháztető
kavics sérülések

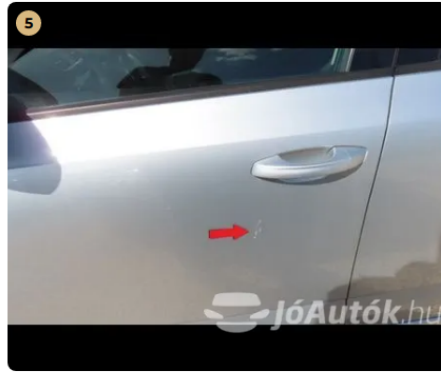
! bal első ajtó
fény sérülés

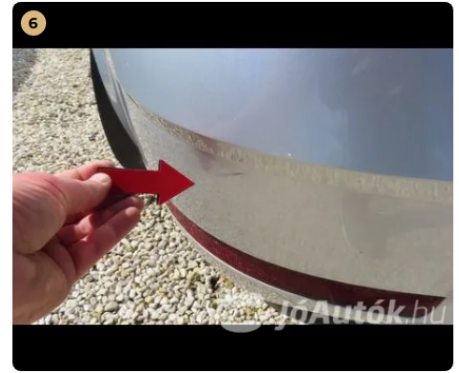
! hátsó vészfék
karcos, horzsolás
