## Opel Astra K Astra 1.4 T Start-Stop Enjoy Aut. 110 kW

# 360 PONTOS ÁTVIZSGÁLÁS EREDMÉNYE

Állapotfelmérés dátuma	2024. 04. 18.	Állapotfelmérő cég neve	Net Mobilitas Zrt.
Székhely	1055 Budapest, Honvéd utca 20. Adószám		25575251-2-41.

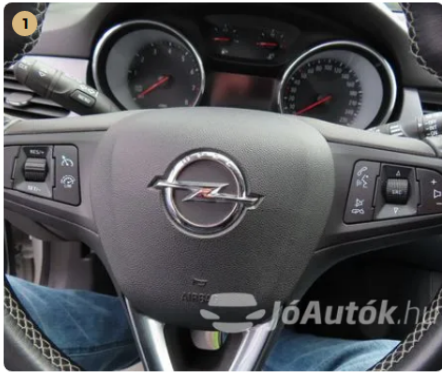
multikormány

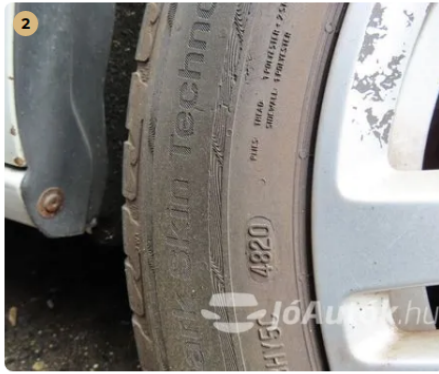
alufelnin festék lepkova

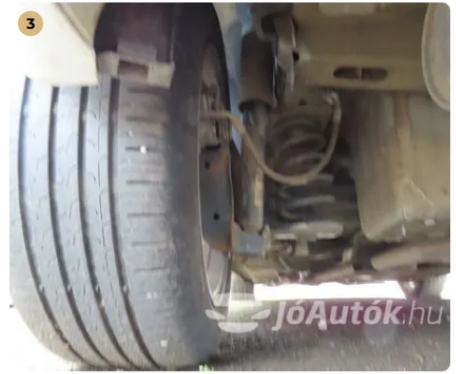
száraz lengéscsillapítók

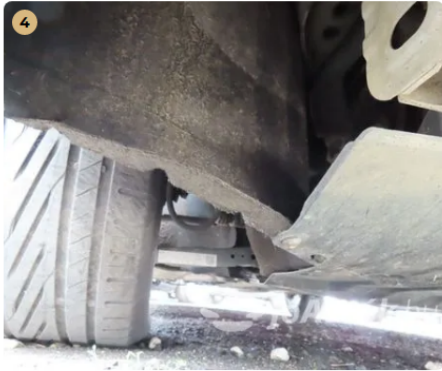
száraz féltengelyek

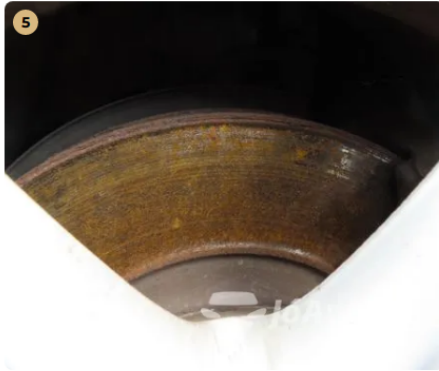
Felület korrodáció a féktárcsán az állástól.

Kitekert kormányzott kerekek mellett ellenőriztük a fékcsövek, fékkábelek, féknyereg állapotát, illetve a féktárcsabelső oldalát Féktárcsa esetében a felületi korrózió általában csak a használat hiányát jelzi, de a vállas, illetve barázdált féktárcsa tényleges rendellenesség

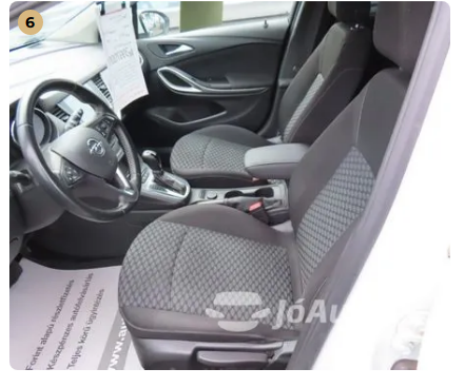
szép belső

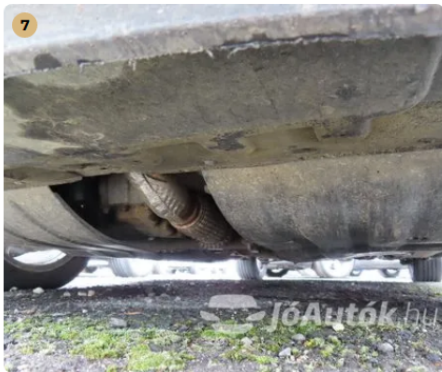
nincs olajfolyás

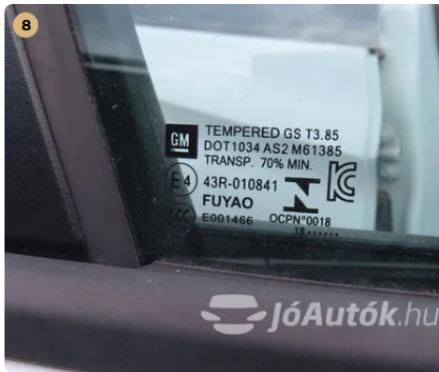
gyári üvegek

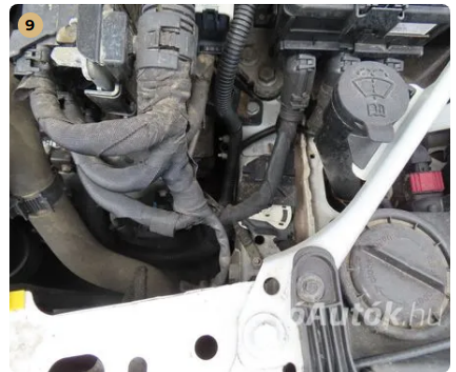
sérülésmentes nyúlványok

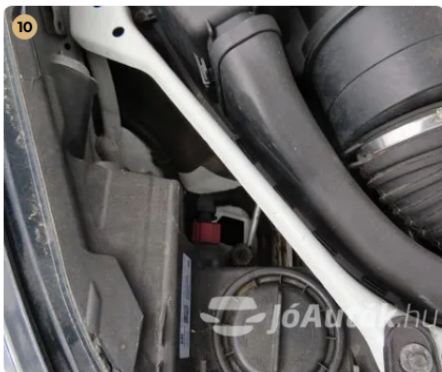
gyári lámpák
