Renault Kadjar KADJAR 1.2 TCe Energy Intens THM 5,9%-tól! -
Mo-i - MÁRKASZERVIZES - MEGKÍMÉLT ÁLLAPOTÚ! 96 kW

360 PONTOS ÁTVIZSGÁLÁS EREDMÉNYE

Állapotfelmérés dátuma	2024. 04. 05.	Állapotfelmérő cég neve	Net Mobilitas Zrt.
Székhely	1055 Budapest, Honvéd utca 20. Adószám		25575251-2-41.

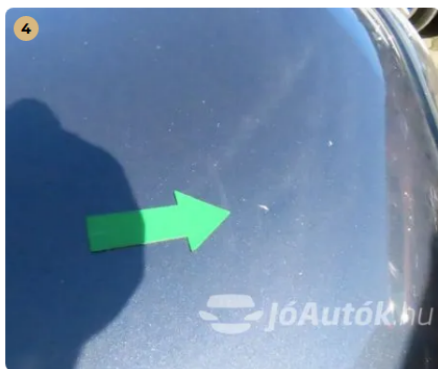
Motorháztető kavicsfelverődés
található, javítani nem szükséges
