## Ford Grand C-Max Grand C-Max 1.6 SCTi EcoBoost Champions 110 kW

Évjárat  
2014. 03.

Kilométeróra állás  
73 577 km

### 360 PONTOS ÁTVIZSGÁLÁS EREDMÉNYE

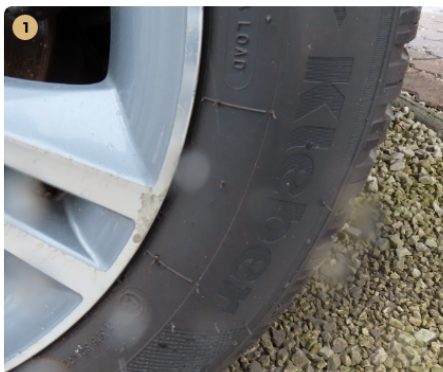
⚠ bal hátsó felni

felni horzsolt

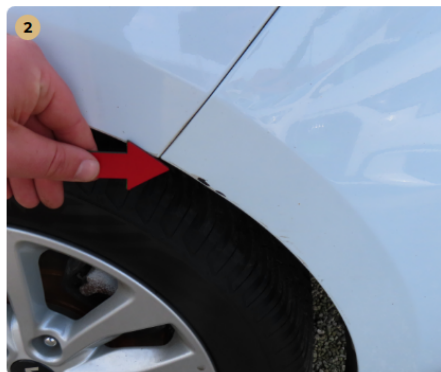
⚠ jobb első felni

jobb első felni horzsolt

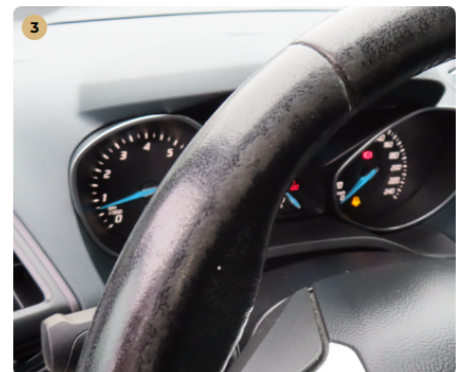
⚠ műszerfal

kormány kopott

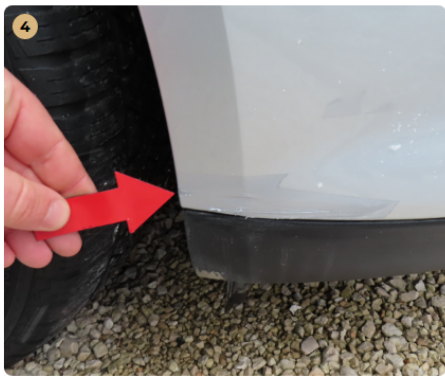
**!** első lökhárító  
horzsolt, stiftel javítva

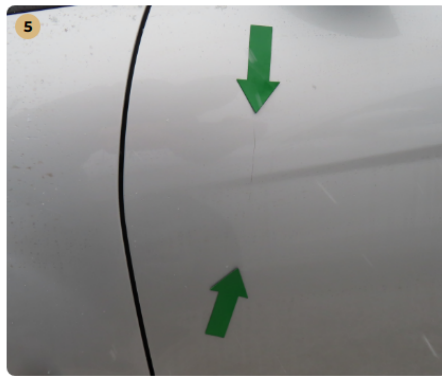
**!** bal első ajtó  
karc , fény sérülés

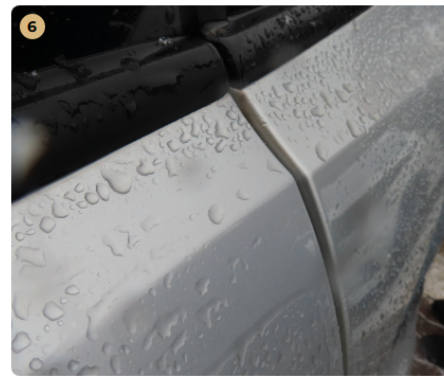
**!** bal hátsó ajtó  
eláll
