Porsche Panamera Panamera 4S PDK 294 kW

Gyártási év:	2013. 01.	Első forgalomba helyezés:	-
Első hazai forgalomba helyezés:	-	Műszaki érvényes:	2024. 09.
Alvászám:	000000000000000000	Rendszám:	VVBB001
Szín:	black	Szervízkönyv:	-
Gyári kulcsok:	- db	Másolt kulcsok:	- db

360 PONTOS ÁTVIZSGÁLÁS EREDMÉNYE

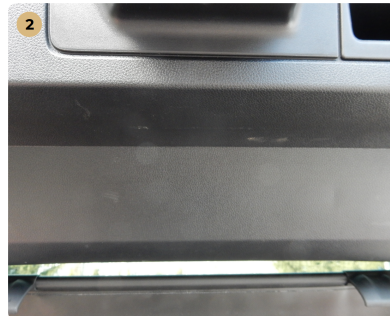
! Csomagtartó

Karc a burkolaton

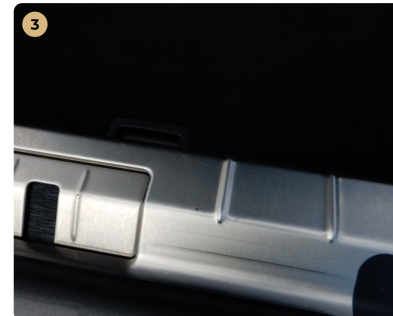
! Csomagtartó

karcos burkolaton

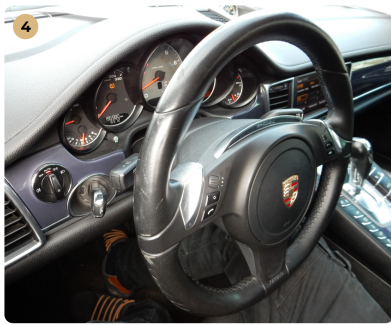
4
! műszerfal
Karcos kormány

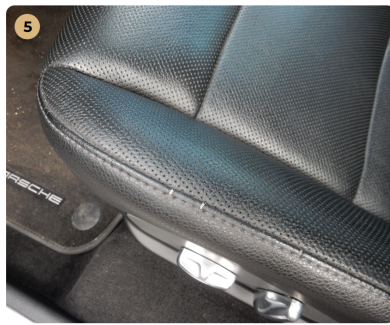
5
! bal első üléskárpit
Apró szakadások

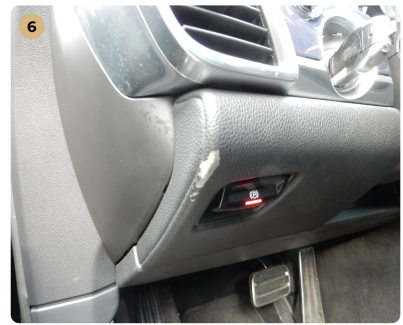
6
! műszerfal
Sérülés a műszerfalon

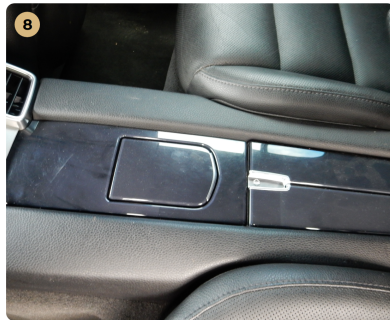
8
! első könyöklőkárpit
Karcok a lakkozáson

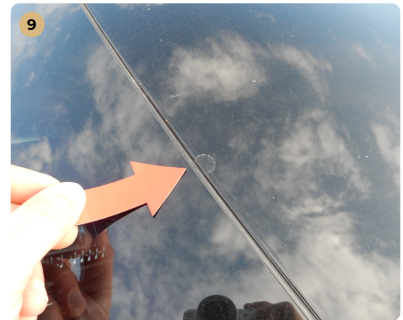
9
! tető
Kavicsnyomok a szélvédő peremen

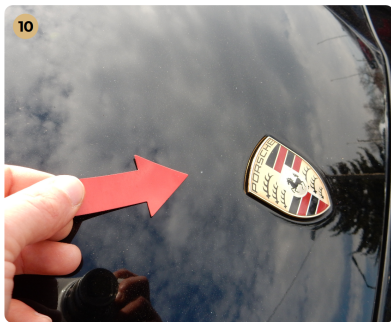
10
! Motorháztető
Kavicsnyomok több apró

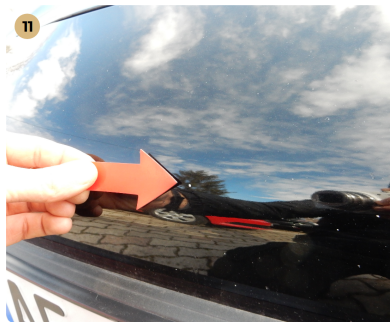
11
! első lökhárító
Kavicsnyomok több apró

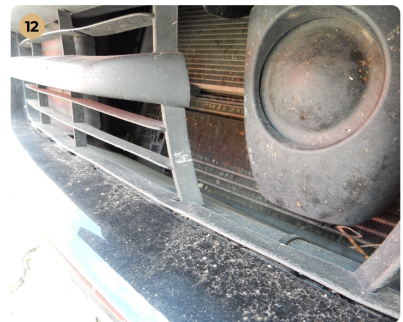
12
! első lökhárító
Apró sérülés a hűtőrács

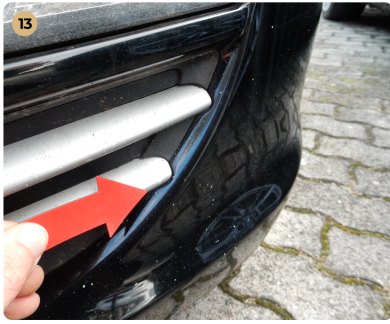
! első lökhárító

Kisebb festéklepaattogás

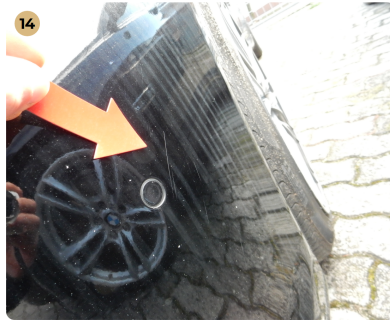
! első lökhárító

Karcolások

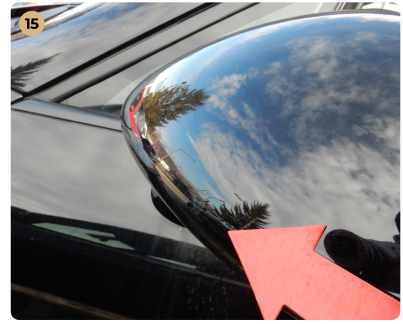
! bal első ajtó

Húzásnyom a tükrön

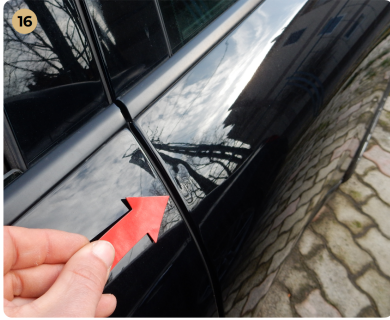
! bal hátsó ajtó

Kisebb horpadás

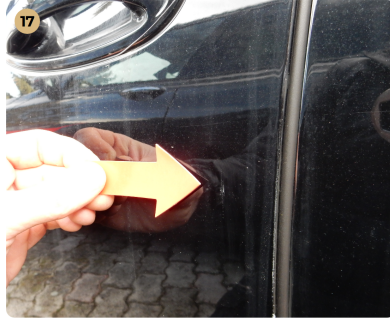
! bal első ajtó

Kisebb sérülés

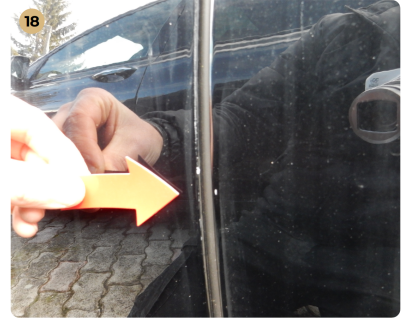
! bal első ajtó

Kisebb festékhibák a peremen

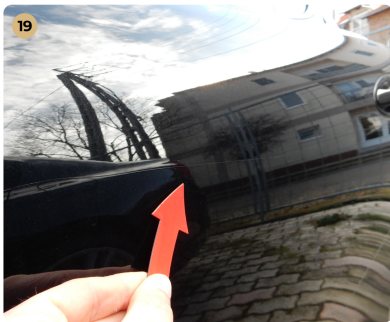
! bal hátsó ajtó

Karcolás

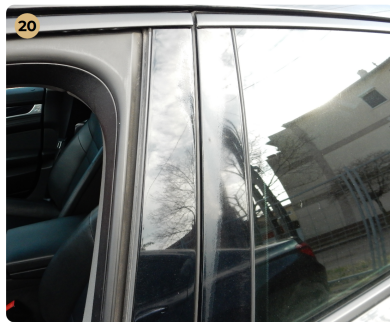
! bal hátsó ajtó

Mattulás az ablakkereten

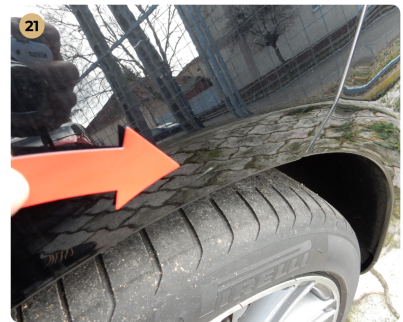
! bal hátsó sárvédő

Kisebb festékhiba

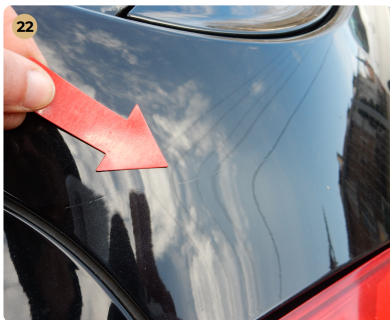
! csomagtartótető

Karcolás

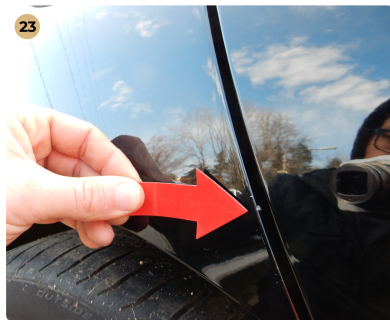
! jobb hátsó sárvédő

Festékhiba

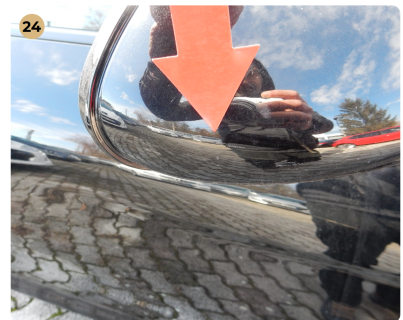
! jobb első ajtó

Tükrön húzásnyom

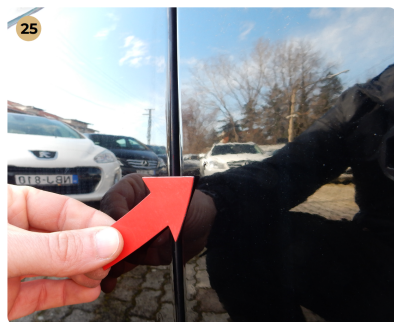
! **jobb első ajtó**

Apró horpadás

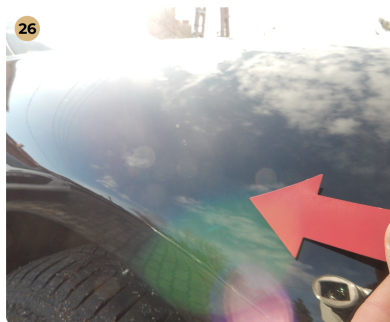
! **jobb első sárvédő**

Kisebb festékhiba

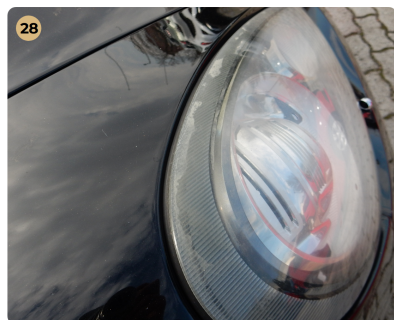
! **Jobb első fényszóró**

Matt foltok a fényszórókon
