Volkswagen Passat 2.0 TDI BMT SCR Highline 4Motion, 5 ajtó, 6 fokozatú manuális / kézi váltó 110 kW

Kilométeróra állás
162 422 km

360 PONTOS ÁTVIZSGÁLÁS EREDMÉNYE

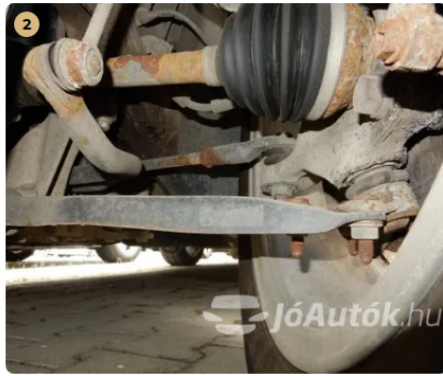
✓ Hajtás

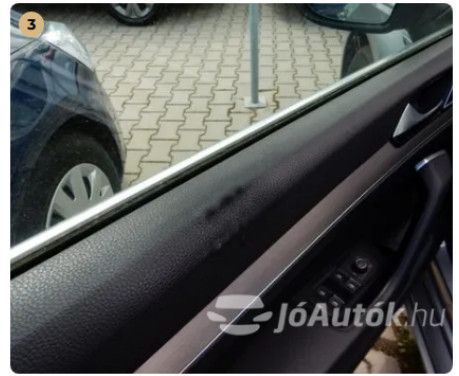
⚠ Kárpitozás és belső burkolatok

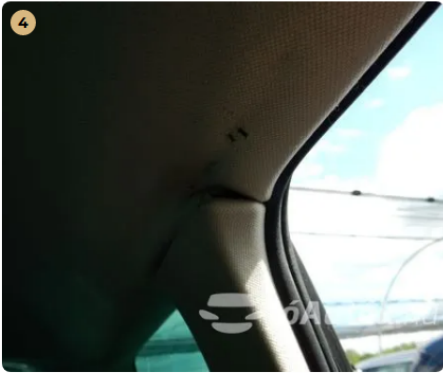
⚠ Kárpitozás és belső burkolatok

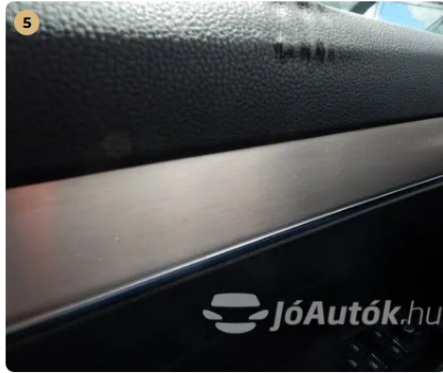
⚠ Kárpitozás és belső burkolatok

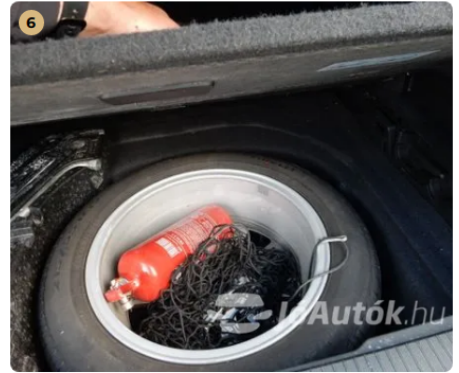
✓ Kötelező tartozékok

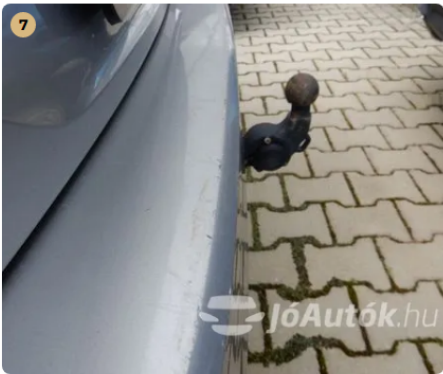
✓ Kötelező tartozékok

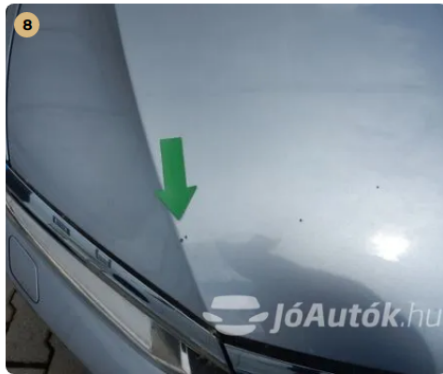
⚠ Külső karosszéria elemek

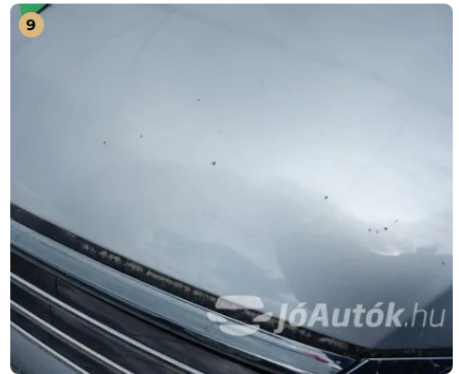
⚠ Külső karosszéria elemek

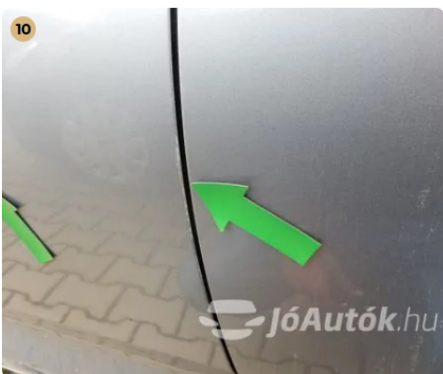
⚠ Külső karosszéria elemek

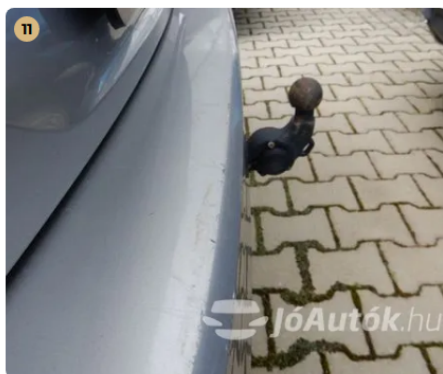
⚠ Külső karosszéria elemek

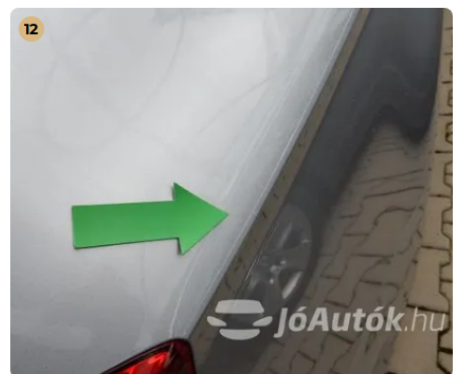
⚠ Külső karosszéria elemek

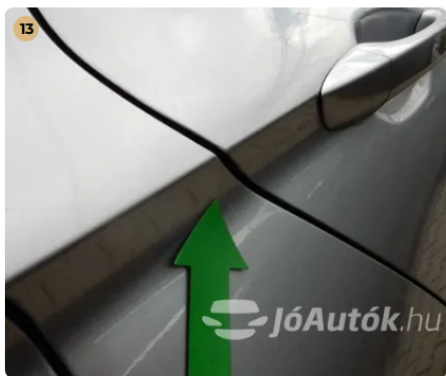
! Külső karosszéria elemek
